Lote 4 - Rota: Contorno

FRATAR
ENGENHARIA CONSULTIVA

Diagnóstico da Calçada	Qualidade do Serviço	
Endereço: Av.Contorno, 1977 Data do Registro: 04/11/2019 15:42:01 Num. Lote CTM: 60005000230	70	C

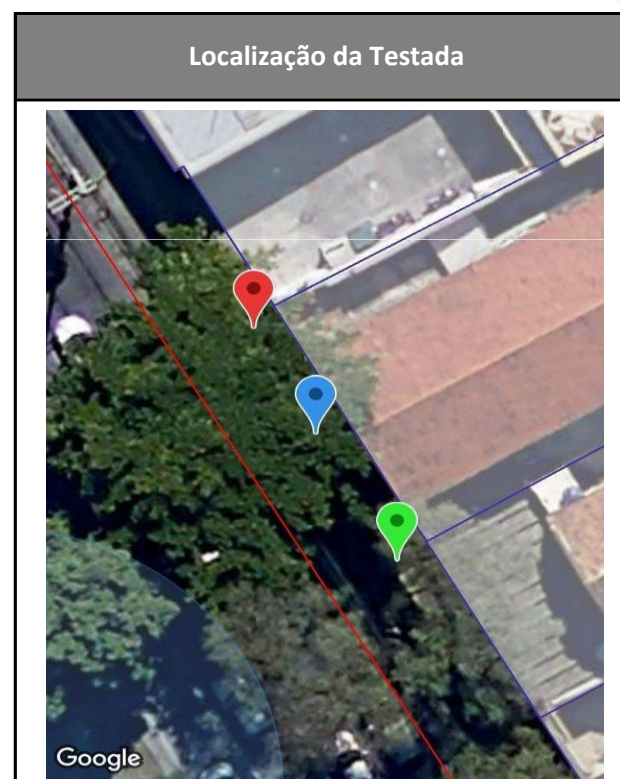
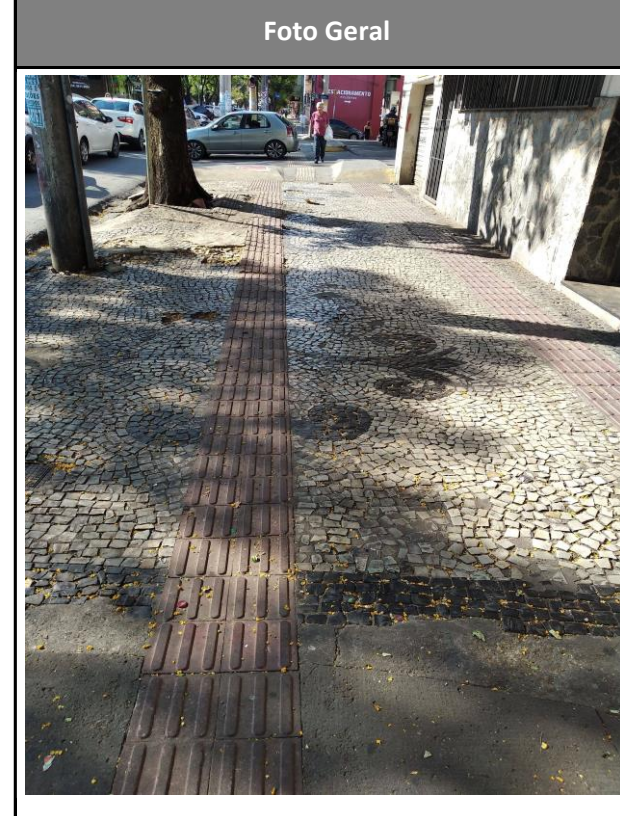
ID	Itens Avaliados	Respostas	Nota
P_1	O Mobiliário urbano está dentro da faixa de serviço de 70 cm ?	Sim	-
P_2	Qual a largura livre do Passeio ?	Acima de 1.50 m	10
P_3	Tipo de revestimento da calçada ?	Pedra Portuguesa	8
P_4	Existencia de Buracos ?	Poucos	5
P_5	Condições Gerais do Piso e meio-fio da calçada ?	Regular	5
P_6	Presença de desniveis ?	Leve	7
P_7	Tem rebaixamento de calçada para Pedestre ?	Não	10
P_8	Possui piso tátil ao longo da Calçada ?	Sim	-
P_9	A calçada Possui Rebaixamento de Veiculos correto ?	Sim	10
P_10	Existencia de altura livre menor que 2,10 m ?	Não	-
P_11	O Passeio está no padrao da SMPU ?	Não	0
P_12	A testada possui prática de estacionamento sobre o passeio ?	Não	10
P_13	Existe algum dispositivo de Drenagem sobre a calçada ?	Não	0
P_14	Existe PED em frente a testada ?	Não	-
P_15	Existe FTP em frente a testada ?	Não	-
P_16	Classificação geral da calçada pelo pesquisador.	Regular	5
