Diagnóstico da Calçada	Qualidade do Serviço	
Endereço: Av. João Pinheiro, 580	48	D
Data do Registro: 02/11/2019 09:12:23		
Num. Lote CTM: 10189800315

Diagnóstico da Calçada	Qualidade do Serviço		Complemento do Diagnóstico
Endereço: Av. João Pinheiro, 580 Data do Registro: 02/11/2019 09:12:23 Num. Lote CTM: 10189800315	48	D

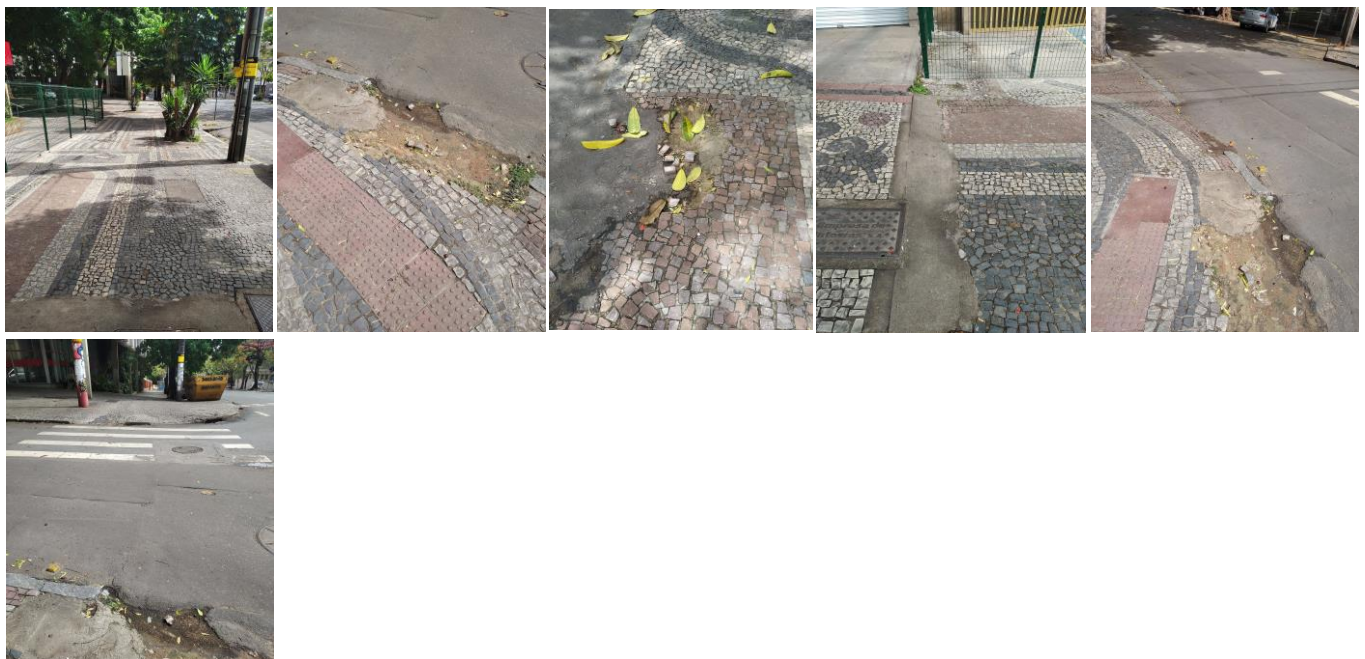
Fotos Complementares - Detalhes do Passeio

ID	Itens Avaliados	Respostas	Nota
P_1	O Mobiliário urbano está dentro da faixa de serviço de 70 cm ?	Sim	-
P_2	Qual a largura livre do Passeio ?	Acima de 1.50 m	10
P_3	Tipo de revestimento da calçada ?	Pedra Portuguesa	8
P_4	Existência de Buracos ?	Poucos	5
P_5	Condições Gerais do Piso e meio-fio da calçada ?	Péssimo	0
P_6	Presença de desníveis ?	Leve	10
P_7	Tem rebaixamento de calçada para Pedestre ?	Sim	8
P_8	Possui piso tátil ao longo da Calçada ?	Não	-
P_9	A calçada Possui Rebaixamento de Veículos correto ?	N.A	0
P_10	Existência de altura livre menor que 2,10 m ?	Não	-
P_11	O Passeio está no padrão da SMPU ?	Não	0
P_12	A testada possui prática de estacionamento sobre o passeio ?	Não	10
P_13	Existe algum dispositivo de Drenagem sobre a calçada ?	Não	0
P_14	Existe PED em frente a testada ?	Não	-
P_15	Existe FTP em frente a testada ?	Sim	-
P_16	Classificação geral da calçada pelo pesquisador.	Ruim	0
