Diagnóstico da Calçada	Qualidade do Serviço	
Endereço: Rua Rio Grande do Norte, 699	77	B
Data do Registro: 14/11/2019 11:18:19		
Num. Lote CTM: 10084100345

Diagnóstico da Calçada	Qualidade do Serviço		Complemento do Diagnóstico
Endereço: Rua Rio Grande do Norte, 699	77	B	
Data do Registro: 14/11/2019 11:18:19			
Num. Lote CTM: 10084100345

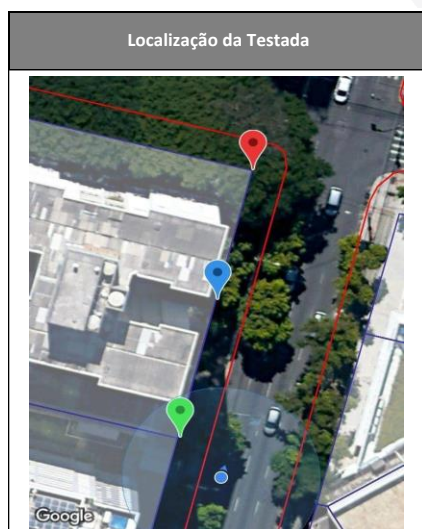
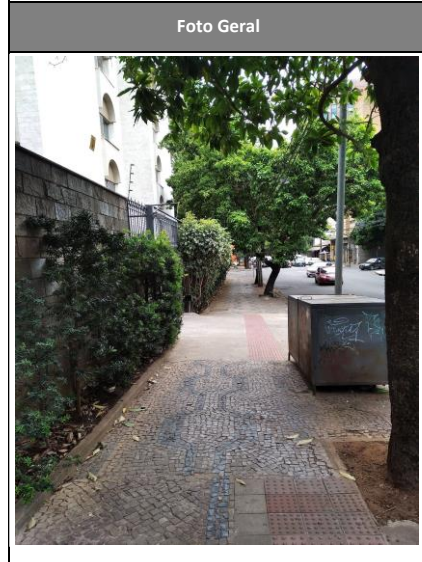
ID	Itens Avaliados	Respostas	Nota
P_1	O Mobiliário urbano está dentro da faixa de serviço de 70 cm ?	Sim	-
P_2	Qual a largura livre do Passeio ?	Acima de 1.50 m	10
P_3	Tipo de revestimento da calçada ?	Pedra Portuguesa	8
P_4	Existência de Buracos ?	Nenhum	10
P_5	Condições Gerais do Piso e meio-fio da calçada ?	Ótimo(a)	10
P_6	Presença de desníveis ?	Leve	10
P_7	Tem rebaixamento de calçada para Pedestre ?	Sim	10
P_8	Possui piso tátil ao longo da Calçada ?	Não	-
P_9	A calçada Possui Rebaixamento de Veículos correto ?	Sim	10
P_10	Existência de altura livre menor que 2,10 m ?	Não	-
P_11	O Passeio está no padrão da SMPU ?	Não	0
P_12	A testada possui prática de estacionamento sobre o passeio ?	Não	10
P_13	Existe algum dispositivo de Drenagem sobre a calçada ?	Não	0
P_14	Existe PED em frente a testada ?	Não	-
P_15	Existe FTP em frente a testada ?	Sim	-
P_16	Classificação geral da calçada pelo pesquisador.	Regular	10

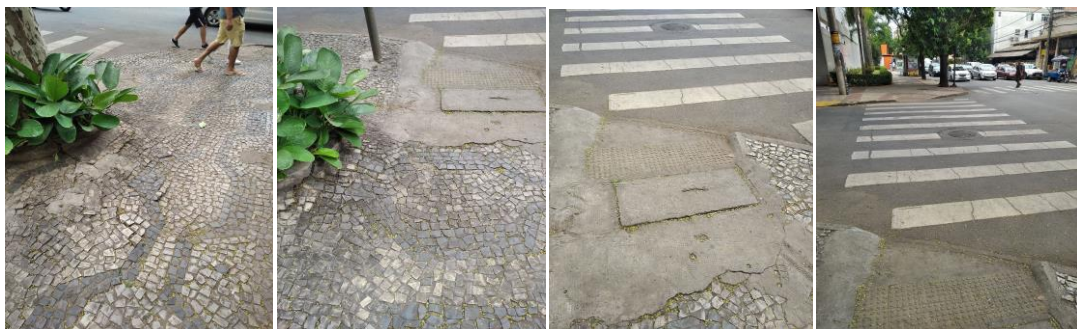
Fotos Complementares - Detalhes do Passeio

ID	Itens Avaliados	Respostas	Nota
P_7_1	Qual tipo do Rebaixo ?	Rebaixo Tipo 1 (trapézio)	0
P_7_1_1	Se for do Tipo 1, Passeio possui largura livre de 1,2 m ?	Sim	0
P_7_1_2	Se for do Tipo 1, O rebaixo tem abas conforme a norma ?	Não	-1
P_7_2	A rampa do rebaixo tem Inclinação da norma (8,33%) ?	Sim	0
P_7_3	O rebaixo possui piso tátil ?	Tem só piso de alerta	-1
P_7_3_1	O piso tátil de alerta e direcional do rebaixo está conforme a norma ?	Não	-1
P_8_1	O piso tátil está no eixo da faixa livre ?	0	0
P_8_2	Se tem uma leve mudança de direção está conforme a norma ?	0	0
P_8_3	Se tem mudança de direção de 90º ou maior está conforme a norma ?	0	0
P_8_4	Se tem mudança de direção de três faixas direcionais está conforme a norma ?	0	0
P_8_5	Se tem mudança de direção de quatro faixas direcionais está conforme a norma?	0	0
P_8_6	Tem piso tátil em pontos de ônibus conforme a norma?	0	0
P_8_7	O piso tátil tem conexão com os lotes vizinhos?	0	0

P_8_8	O piso tátil está em boas condições aparentes?	0	0
P_8_9	O piso tátil apresenta desenho com bom senso?	0	0
P_13_1	Dispositivo de Drenagem está devidamente instalado e bem conservado?	0	0
P_13_2	Dispositivo de Drenagem oferece risco para caminamento seguro de pedestre?	0	0
