Diagnóstico da Calçada	Qualidade do Serviço	
Endereço: Av. Andradas, 3530	60	C
Data do Registro: 08/11/2019 09:48:31		
Num. Lote CTM: 60117000185

Diagnóstico da Calçada	Qualidade do Serviço		Complemento do Diagnóstico
Endereço: Av. Andradas, 3530 Data do Registro: 08/11/2019 09:48:31 Num. Lote CTM: 60117000185	60	C

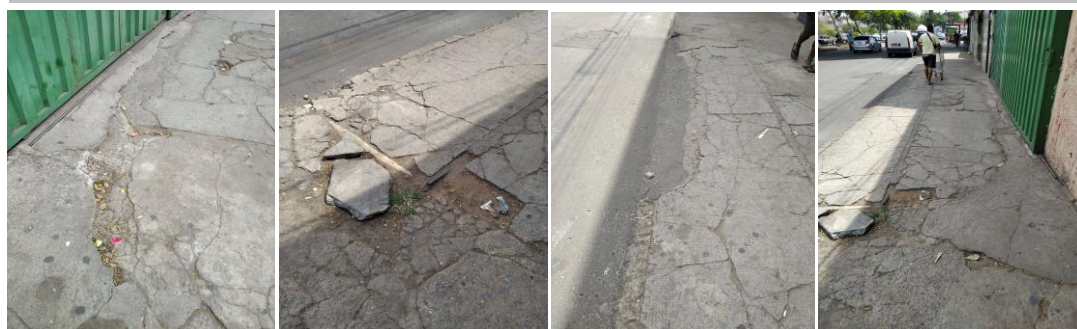
### Fotos Complementares - Detalhes do Passeio

ID	Itens Avaliados	Respostas	Nota
P_1	O Mobiliário urbano está dentro da faixa de serviço de 70 cm ?	Sim	-
P_2	Qual a largura livre do Passeio ?	Acima de 1.50 m	10
P_3	Tipo de revestimento da calçada ?	Concreto	10
P_4	Existência de Buracos ?	Poucos	5
P_5	Condições Gerais do Piso e meio-fio da calçada ?	Péssimo	0
P_6	Presença de desníveis ?	Nenhum	10
P_7	Tem rebaixamento de calçada para Pedestre ?	Não	10
P_8	Possui piso tátil ao longo da Calçada ?	Não	-
P_9	A calçada Possui Rebaixamento de Veículos correto ?	Não	0
P_10	Existência de altura livre menor que 2,10 m ?	Não	-
P_11	O Passeio está no padrão da SMPU ?	Não	0
P_12	A testada possui prática de estacionamento sobre o passeio ?	Não	10
P_13	Existe algum dispositivo de Drenagem sobre a calçada ?	Não	0
P_14	Existe PED em frente a testada ?	Não	-
P_15	Existe FTP em frente a testada ?	Não	-
P_16	Classificação geral da calçada pelo pesquisador.	Regular	5
