Diagnóstico da Calçada	Qualidade do Serviço	
Endereço: Rua Conceição do Mato Dentro, 256	71	B
Data do Registro: 28/10/2019 12:49:23		
Num. Lote CTM: 140199800010

Diagnóstico da Calçada	Qualidade do Serviço		Complemento do Diagnóstico
Endereço: Rua Conceição do Mato Dentro, 256 Data do Registro: 28/10/2019 12:49:23 Num. Lote CTM: 140199800010	71	B

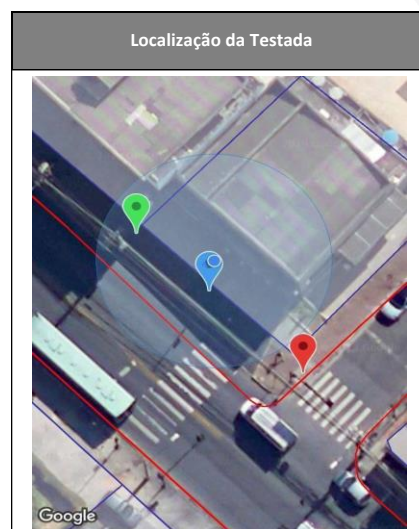
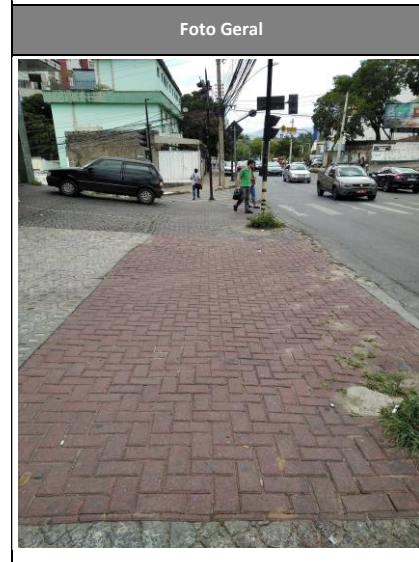
ID	Itens Avaliados	Respostas	Nota
P_1	O Mobiliário urbano está dentro da faixa de serviço de 70 cm ?	Sim	-
P_2	Qual a largura livre do Passeio ?	Entre 1.20 m e 1.50 m	6
P_3	Tipo de revestimento da calçada ?	Bloco Intertravado de Concreto	10
P_4	Existência de Buracos ?	Nenhum	10
P_5	Condições Gerais do Piso e meio-fio da calçada ?	Regular	5
P_6	Presença de desníveis ?	Nenhum	10
P_7	Tem rebaixamento de calçada para Pedestre ?	Não, mas deveria ter.	0
P_8	Possui piso tátil ao longo da Calçada ?	Não	-
P_9	A calçada Possui Rebaixamento de Veículos correto ?	Sim	10
P_10	Existência de altura livre menor que 2,10 m ?	Não	-
P_11	O Passeio está no padrão da SMPU ?	Não	0
P_12	A testada possui prática de estacionamento sobre o passeio ?	Não	10
P_13	Existe algum dispositivo de Drenagem sobre a calçada ?	Não	0
P_14	Existe PED em frente a testada ?	Não	-
P_15	Existe FTP em frente a testada ?	Sim	-
P_16	Classificação geral da calçada pelo pesquisador.	Ótimo(a)	10
