Diagnóstico da Calçada	Qualidade do Serviço	
Endereço: Av. Ivaí, 1219	<b>72</b>	<b>B</b>
Data do Registro: 12/11/2019 14:33:34		
Num. Lote CTM: 130570000270

# Lote 1 - Rota: Noroeste

**FRATAR**  
ENGENHARIA CONSULTIVA

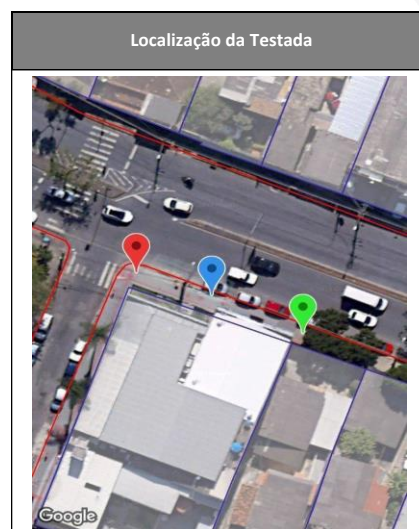
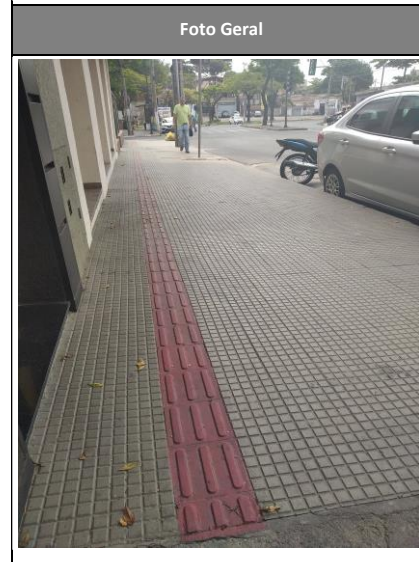
ID	Itens Avaliados	Respostas	Nota
P_1	O Mobiliário urbano está dentro da faixa de serviço de 70 cm ?	Sim	-
P_2	Qual a largura livre do Passeio ?	Acima de 1.50 m	10
P_3	Tipo de revestimento da calçada ?	Ladrilho Hidráulico	10
P_4	Existência de Buracos ?	Poucos	5
P_5	Condições Gerais do Piso e meio-fio da calçada ?	Ótimo(a)	10
P_6	Presença de desníveis ?	Nenhum	10
P_7	Tem rebaixamento de calçada para Pedestre ?	Sim	7
P_8	Possui piso tátil ao longo da Calçada ?	Sim	-
P_9	A calçada Possui Rebaixamento de Veículos correto ?	N.A	0
P_10	Existência de altura livre menor que 2,10 m ?	Não	-
P_11	O Passeio está no padrão da SMPU ?	Não	0
P_12	A testada possui prática de estacionamento sobre o passeio ?	Não	10
P_13	Existe algum dispositivo de Drenagem sobre a calçada ?	Não	0
P_14	Existe PED em frente a testada ?	Não	-
P_15	Existe FTP em frente a testada ?	Sim	-
P_16	Classificação geral da calçada pelo pesquisador.	Ótimo(a)	10

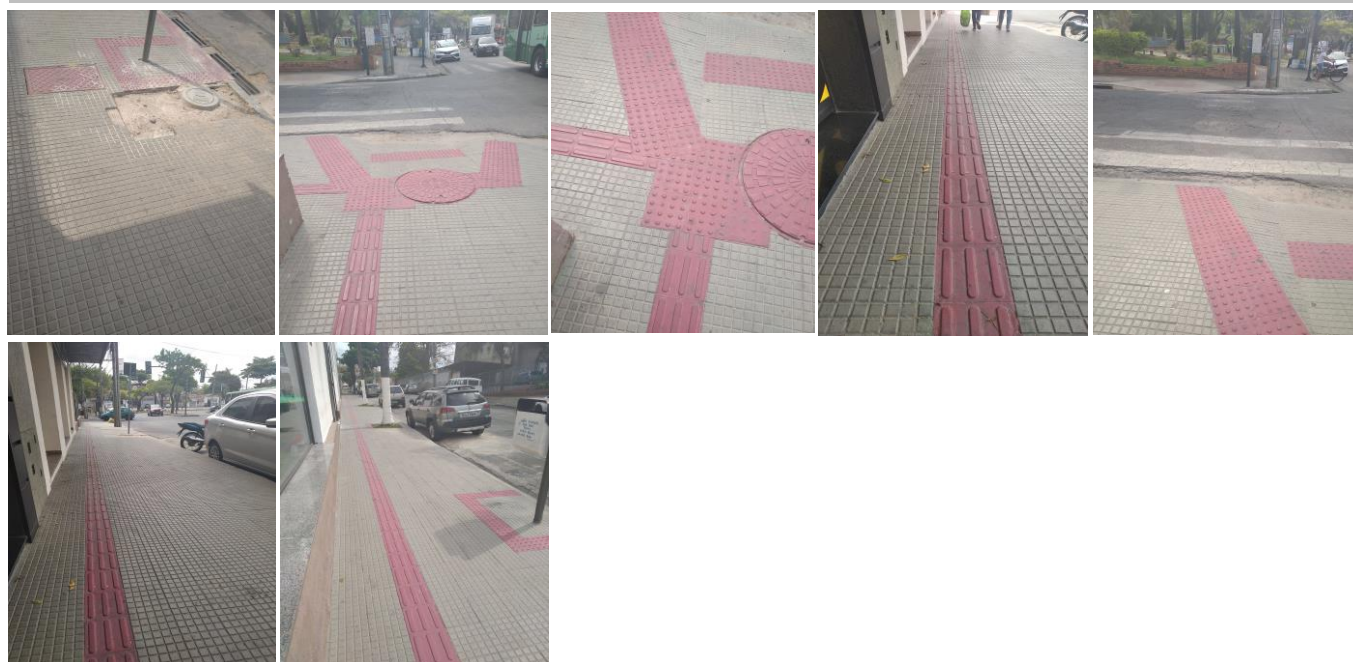
Fotos Complementares - Detalhes do Passeio

ID	Itens Avaliados	Respostas	Nota
P_7_1	Qual tipo do Rebaixo ?	Rebaixo Tipo 1 (trapézio)	0
P_7_1_1	Se for do Tipo 1, Passeio possui largura livre de 1,2 m ?	Sim	0
P_7_1_2	Se for do Tipo 1, O rebaixo tem abas conforme a norma ?	Não	0
P_7_2	A rampa do rebaixo tem Inclinação da norma (8,33%) ?	Sim	0
P_7_3	O rebaixo possui piso tátil ?	Tem só piso de alerta	-1
P_7_3_1	O piso tátil de alerta e direcional do rebaixo está conforme a norma ?	Não	0
P_8_1	O piso tátil está no eixo da faixa livre ?	Não	0
P_8_2	Se tem uma leve mudança de direção está conforme a norma ?	Sim	0
P_8_3	Se tem mudança de direção de 90º ou maior está conforme a norma ?	Não	0
P_8_4	Se tem mudança de direção de três faixas direcionais está conforme a norma ?	Não	0
P_8_5	Se tem mudança de direção de quatro faixas direcionais está conforme a norma?	N.A	0
P_8_6	Tem piso tátil em pontos de ônibus conforme a norma?	N.A	0
P_8_7	O piso tátil tem conexão com os lotes vizinhos?	Sim	0

P_8_8	O piso tátil está em boas condições aparentes?	Sim	0
P_8_9	O piso tátil apresenta desenho com bom senso?	Sim	0
P_13_1	Dispositivo de Drenagem está devidamente instalado e bem conservado?	0	0
P_13_2	Dispositivo de Drenagem oferece risco para caminamento seguro de pedestre?	0	0
