Diagnóstico da Calçada	Qualidade do Serviço	
Endereço: Av.Contorno, s/nº	78	B
Data do Registro: 30/10/2019 12:32:33		
Num. Lote CTM: 30001100535

Lote 4 - Rota: Contorno

FRATAR
ENGENHARIA CONSULTIVA

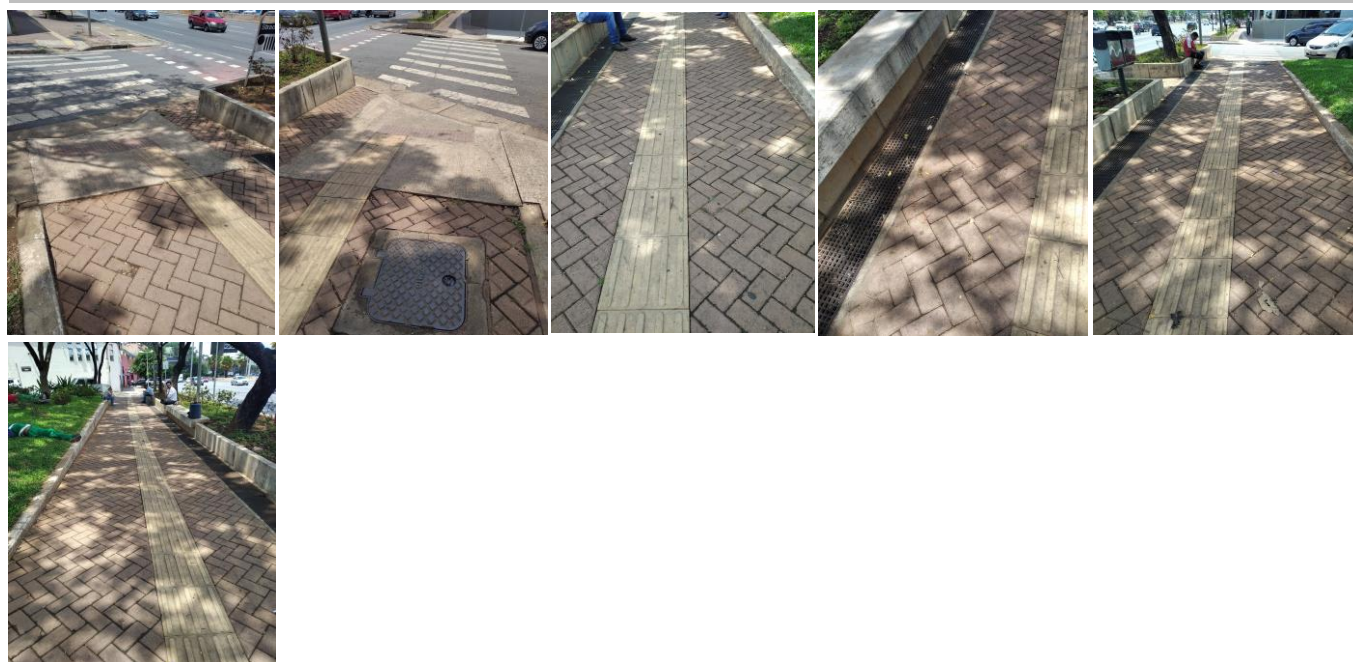
Fotos Complementares - Detalhes do Passeio

ID	Itens Avaliados	Respostas	Nota
P_7_1	Qual tipo do Rebaixo ?	Rebaixo Tipo 1 (trapézio)	0
P_7_1_1	Se for do Tipo 1, Passeio possui largura livre de 1,2 m ?	Sim	0
P_7_1_2	Se for do Tipo 1, O rebaixo tem abas conforme a norma ?	Não	-1
P_7_2	A rampa do rebaixo tem Inclinação da norma (8,33%) ?	Sim	0
P_7_3	O rebaixo possui piso tátil ?	Tem piso de alerta e direcional	0
P_7_3_1	O piso tátil de alerta e direcional do rebaixo está conforme a norma ?	Não	-1
P_8_1	O piso tátil está no eixo da faixa livre ?	Sim	0
P_8_2	Se tem uma leve mudança de direção está conforme a norma ?	Não	0
P_8_3	Se tem mudança de direção de 90º ou maior está conforme a norma ?	0	0
P_8_4	Se tem mudança de direção de três faixas direcionais está conforme a norma ?	0	0
P_8_5	Se tem mudança de direção de quatro faixas direcionais está conforme a norma?	0	0
P_8_6	Tem piso tátil em pontos de ônibus conforme a norma?	N.A	0
P_8_7	O piso tátil tem conexão com os lotes vizinhos?	Sim	0

P_8_8	O piso tátil está em boas condições aparentes?	Sim	0
P_8_9	O piso tátil apresenta desenho com bom senso?	Sim	0
P_13_1	Dispositivo de Drenagem está devidamente instalado e bem conservado?	Sim	0
P_13_2	Dispositivo de Drenagem oferece risco para caminamento seguro de pedestre?	Não	0
