Diagnóstico da Calçada	Qualidade do Serviço	
Endereço: Av. Brigadeiro Eduardo Gomes, 1309	<b>53</b>	<b>C</b>
Data do Registro: 26/11/2019 16:18:01		
Num. Lote CTM: 130515800365

# Lote 1 - Rota: Noroeste

**FRATAR**  
ENGENHARIA CONSULTIVA

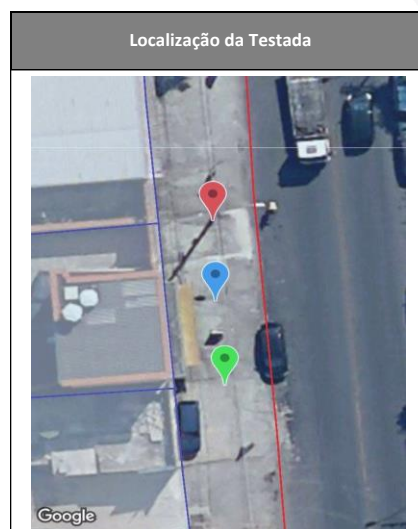
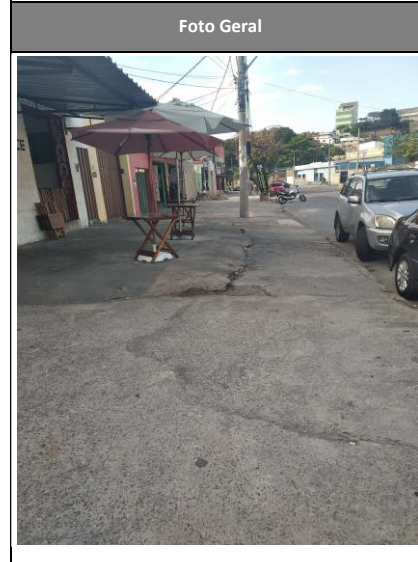
ID	Itens Avaliados	Respostas	Nota
P_1	O Mobiliário urbano está dentro da faixa de serviço de 70 cm ?	Sim	-
P_2	Qual a largura livre do Passeio ?	Acima de 1.50 m	10
P_3	Tipo de revestimento da calçada ?	Concreto	10
P_4	Existência de Buracos ?	Poucos	5
P_5	Condições Gerais do Piso e meio-fio da calçada ?	Regular	5
P_6	Presença de desníveis ?	Médio	3
P_7	Tem rebaixamento de calçada para Pedestre ?	Não	10
P_8	Possui piso tátil ao longo da Calçada ?	Não	-
P_9	A calçada Possui Rebaixamento de Veículos correto ?	Não	0
P_10	Existência de altura livre menor que 2,10 m ?	Não	-
P_11	O Passeio está no padrão da SMPU ?	Não	0
P_12	A testada possui prática de estacionamento sobre o passeio ?	Não	10
P_13	Existe algum dispositivo de Drenagem sobre a calçada ?	Não	0
P_14	Existe PED em frente a testada ?	Não	-
P_15	Existe FTP em frente a testada ?	Não	-
P_16	Classificação geral da calçada pelo pesquisador.	Ruim	0
