Lote 4 - Rota: Contorno

Diagnóstico da Calçada	Qualidade do Serviço	
Endereço: Av.Contorno, s/nº Data do Registro: 07/11/2019 17:00:37 Num. Lote CTM: 90049300265	88	B

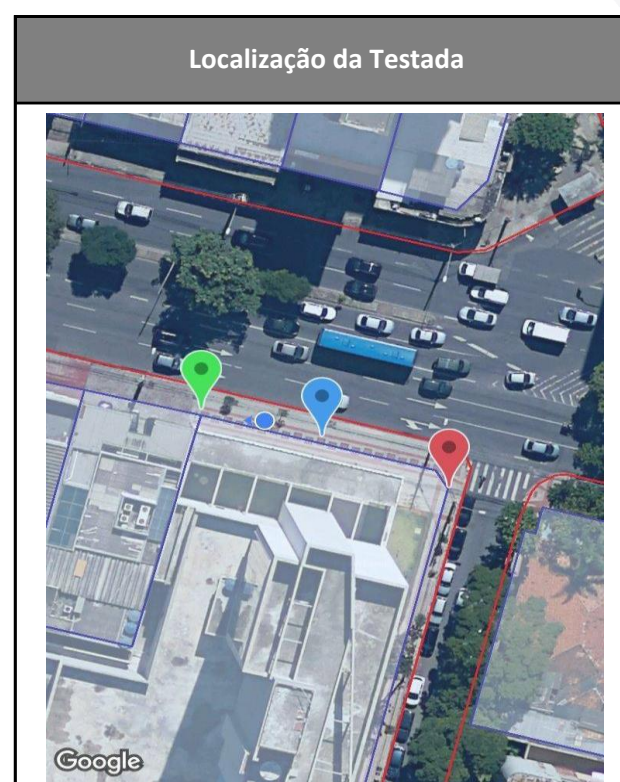
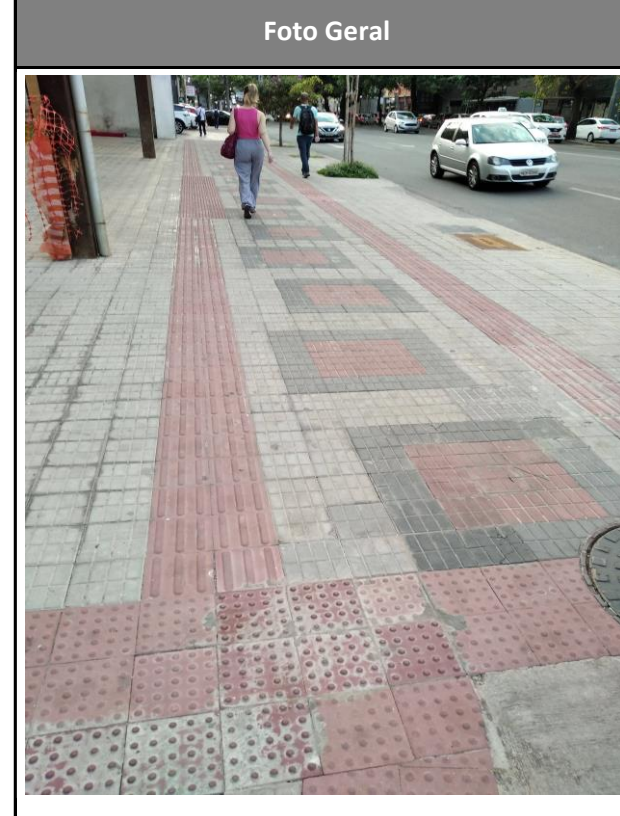
ID	Itens Avaliados	Respostas	Nota
P_1	O Mobiliário urbano está dentro da faixa de serviço de 70 cm ?	Sim	-
P_2	Qual a largura livre do Passeio ?	Acima de 1.50 m	10
P_3	Tipo de revestimento da calçada ?	Ladrilho Hidráulico	10
P_4	Existência de Buracos ?	Nenhum	10
P_5	Condições Gerais do Piso e meio-fio da calçada ?	Ótimo(a)	10
P_6	Presença de desniveis ?	Nenhum	10
P_7	Tem rebaixamento de calçada para Pedestre ?	Sim	8
P_8	Possui piso tátil ao longo da Calçada ?	Sim	-
P_9	A calçada Possui Rebaixamento de Veículos correto ?	Sim	10
P_10	Existência de altura livre menor que 2,10 m ?	Não	-
P_11	O Passeio está no padrão da SMPU ?	Não	0
P_12	A testada possui prática de estacionamento sobre o passeio ?	Não	10
P_13	Existe algum dispositivo de Drenagem sobre a calçada ?	Não	0
P_14	Existe PED em frente a testada ?	Não	-
P_15	Existe FTP em frente a testada ?	Sim	-
P_16	Classificação geral da calçada pelo pesquisador.	Ótimo(a)	10

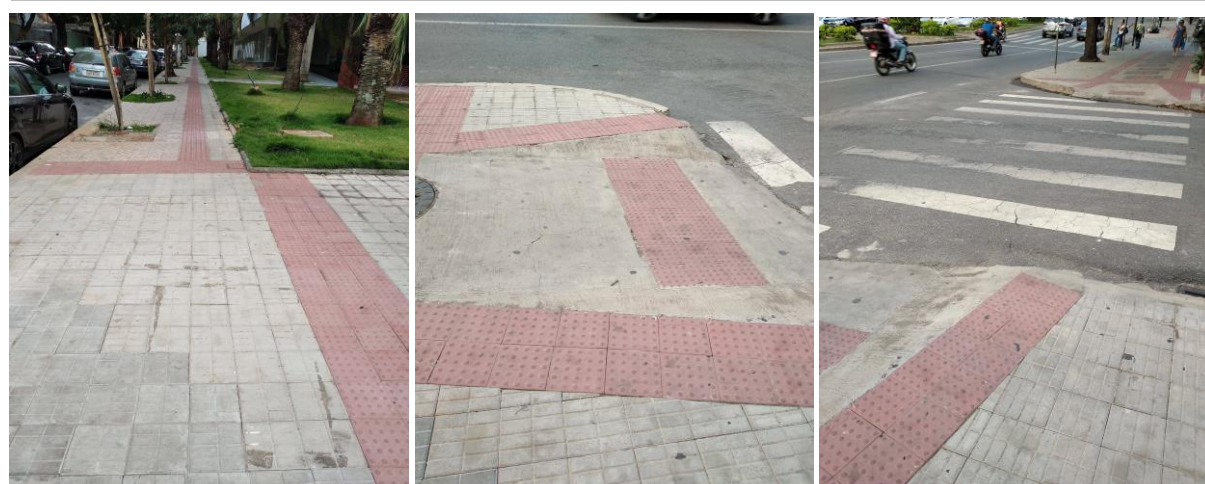
Fotos Complementares - Detalhes do Passeio

ID	Itens Avaliados	Respostas	Nota
P_7_1	Qual tipo do Rebaixo ?	Rebaixo Tipo 1 (trapézio)	0
P_7_1_1	Se for do Tipo 1, Passeio possui largura livre de 1,2 m ?	Sim	0
P_7_1_2	Se for do Tipo 1, O rebaixo tem abas conforme a norma ?	Não	-1
P_7_2	A rampa do rebaixo tem Inclinação da norma (8,33%) ?	Sim	0
P_7_3	O rebaixo possui piso tátil ?	Tem só piso de alerta	-1
P_7_3_1	O piso tátil de alerta e direcional do rebaixo está conforme a norma ?	Sim	0
P_8_1	O piso tátil está no eixo da faixa livre ?	Sim	0
P_8_2	Se tem uma leve mudança de direção está conforme a norma ?	Não	0
P_8_3	Se tem mudança de direção de 90º ou maior está conforme a norma ?	0	0
P_8_4	Se tem mudança de direção de três faixas direcionais está conforme a norma ?	0	0
P_8_5	Se tem mudança de direção de quatro faixas direcionais está conforme a norma?	0	0
P_8_6	Tem piso tátil em pontos de ônibus conforme a norma?	N.A	0
P_8_7	O piso tátil tem conexão com os lotes vizinhos?	Sim	0

P_8_8	O piso tátil está em boas condições aparentes?	Sim	0
P_8_9	O piso tátil apresenta desenho com bom senso?	Sim	0
P_13_1	Dispositivo de Drenagem está devidamente instalado e bem conservado?	0	0
P_13_2	Dispositivo de Drenagem oferece risco para caminhamento seguro de pedestre?	0	0
