Lote 4 - Rota: Contorno

Diagnóstico da Calçada	Qualidade do Serviço	
Endereço: Av.Contorno, 7041	77	B
Data do Registro: 31/10/2019 17:17:11		
Num. Lote CTM: 90046500260

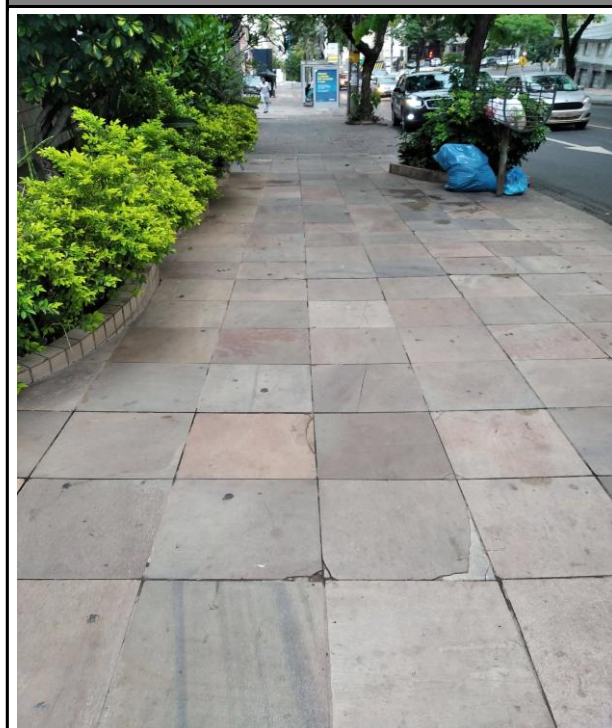
Foto Geral

ID	Itens Avaliados	Respostas	Nota
P_1	O Mobiliário urbano está dentro da faixa de serviço de 70 cm ?	Sim	-
P_2	Qual a largura livre do Passeio ?	Acima de 1.50 m	10
P_3	Tipo de revestimento da calçada ?	Outro	0
P_4	Existência de Buracos ?	Nenhum	10
P_5	Condições Gerais do Piso e meio-fio da calçada ?	Ótimo(a)	10
P_6	Presença de desníveis ?	Leve	7
P_7	Tem rebaixamento de calçada para Pedestre ?	Não	10
P_8	Possui piso tátil ao longo da Calçada ?	Não	-
P_9	A calçada Possui Rebaixamento de Veículos correto ?	Sim	10
P_10	Existência de altura livre menor que 2,10 m ?	Não	-
P_11	O Passeio está no padrão da SMPU ?	Não	0
P_12	A testada possui prática de estacionamento sobre o passeio ?	Não	10
P_13	Existe algum dispositivo de Drenagem sobre a calçada ?	Não	0
P_14	Existe PED em frente a testada ?	Não	-
P_15	Existe FTP em frente a testada ?	Não	-
P_16	Classificação geral da calçada pelo pesquisador.	Ótimo(a)	10
