Diagnóstico da Calçada	Qualidade do Serviço	
Endereço: Av. Andradas, s/nº	<b>72</b>	<b>B</b>
Data do Registro: 08/11/2019 11:47:59		
Num. Lote CTM: 10483000050

# Lote 3 - Rota: Leste 3

**FRATAR**  
ENGENHARIA CONSULTIVA

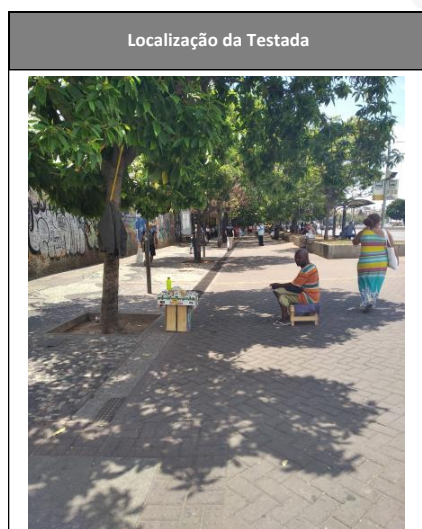
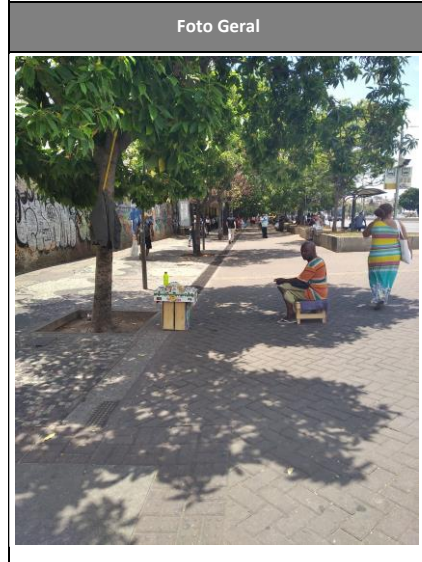
ID	Itens Avaliados	Respostas	Nota
P_1	O Mobiliário urbano está dentro da faixa de serviço de 70 cm ?	Sim	-
P_2	Qual a largura livre do Passeio ?	Acima de 1.50 m	10
P_3	Tipo de revestimento da calçada ?	Bloco Intertravado de Concreto	10
P_4	Existência de Buracos ?	Poucos	5
P_5	Condições Gerais do Piso e meio-fio da calçada ?	Ótimo(a)	10
P_6	Presença de desníveis ?	Nenhum	10
P_7	Tem rebaixamento de calçada para Pedestre ?	Sim	7
P_8	Possui piso tátil ao longo da Calçada ?	Sim	-
P_9	A calçada Possui Rebaixamento de Veículos correto ?	N.A	0
P_10	Existência de altura livre menor que 2,10 m ?	Não	-
P_11	O Passeio está no padrão da SMPU ?	Não	0
P_12	A testada possui prática de estacionamento sobre o passeio ?	Não	10
P_13	Existe algum dispositivo de Drenagem sobre a calçada ?	Sim	0
P_14	Existe PED em frente a testada ?	Sim	-
P_15	Existe FTP em frente a testada ?	Sim	-
P_16	Classificação geral da calçada pelo pesquisador.	Ótimo(a)	10

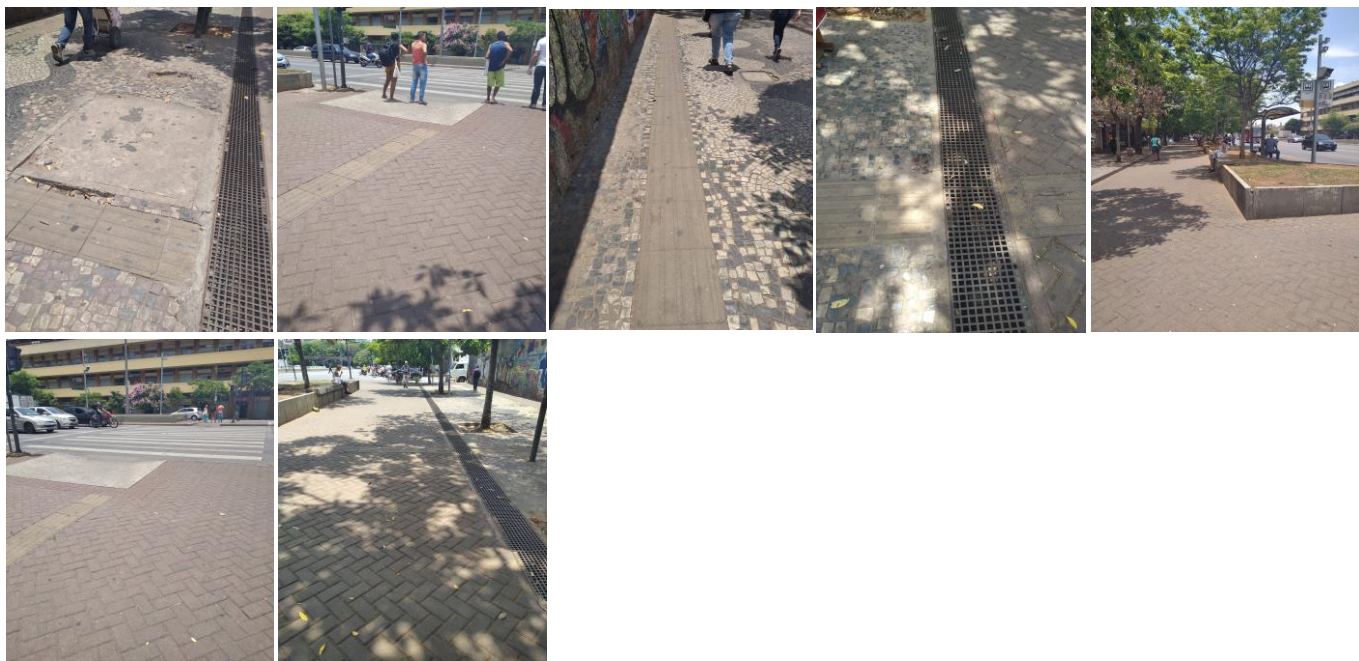
### Fotos Complementares - Detalhes do Passeio

ID	Itens Avaliados	Respostas	Nota
P_7_1	Qual tipo do Rebaixo ?	Rebaixo Tipo 1 (trapézio)	0
P_7_1_1	Se for do Tipo 1, Passeio possui largura livre de 1,2 m ?	Sim	0
P_7_1_2	Se for do Tipo 1, O rebaixo tem abas conforme a norma ?	Não	0
P_7_2	A rampa do rebaixo tem Inclinação da norma (8,33%) ?	Sim	0
P_7_3	O rebaixo possui piso tátil ?	Tem só piso de alerta	0
P_7_3_1	O piso tátil de alerta e direcional do rebaixo está conforme a norma ?	Não	0
P_8_1	O piso tátil está no eixo da faixa livre ?	Não	0
P_8_2	Se tem uma leve mudança de direção está conforme a norma ?	Não	0
P_8_3	Se tem mudança de direção de 90º ou maior está conforme a norma ?	0	0
P_8_4	Se tem mudança de direção de três faixas direcionais está conforme a norma ?	0	0
P_8_5	Se tem mudança de direção de quatro faixas direcionais está conforme a norma?	0	0
P_8_6	Tem piso tátil em pontos de ônibus conforme a norma?	Sim	0
P_8_7	O piso tátil tem conexão com os lotes vizinhos?	Sim	0

P_8_8	O piso tátil está em boas condições aparentes?	Sim	0
P_8_9	O piso tátil apresenta desenho com bom senso?	Sim	0
P_13_1	Dispositivo de Drenagem está devidamente instalado e bem conservado?	Sim	0
P_13_2	Dispositivo de Drenagem oferece risco para caminamento seguro de pedestre?	Não	0
