Diagnóstico da Calçada	Qualidade do Serviço	
Endereço: Av. Abílio Machado, 1262	<b>80</b>	<b>B</b>
Data do Registro: 08/11/2019 12:24:14		
Num. Lote CTM: 130045700095

# Lote 1 - Rota: Noroeste

**FRATAR**  
ENGENHARIA CONSULTIVA

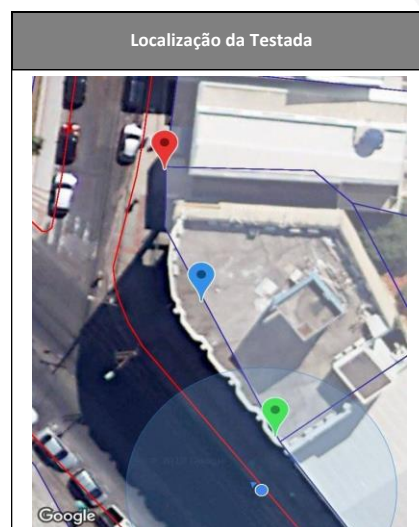
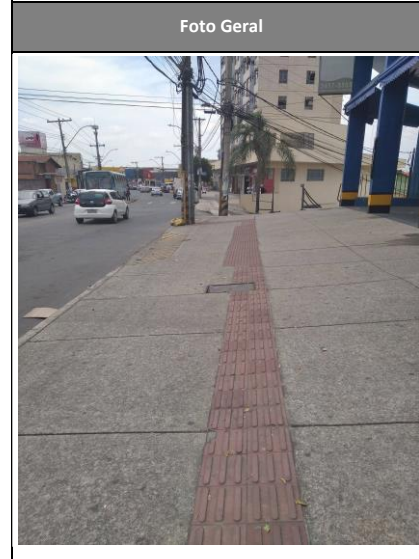
ID	Itens Avaliados	Respostas	Nota
P_1	O Mobiliário urbano está dentro da faixa de serviço de 70 cm ?	Sim	-
P_2	Qual a largura livre do Passeio ?	Acima de 1.50 m	10
P_3	Tipo de revestimento da calçada ?	Concreto	10
P_4	Existência de Buracos ?	Nenhum	10
P_5	Condições Gerais do Piso e meio-fio da calçada ?	Ótimo(a)	10
P_6	Presença de desníveis ?	Nenhum	10
P_7	Tem rebaixamento de calçada para Pedestre ?	Não	10
P_8	Possui piso tátil ao longo da Calçada ?	Sim	-
P_9	A calçada Possui Rebaixamento de Veículos correto ?	Sim	10
P_10	Existência de altura livre menor que 2,10 m ?	Não	-
P_11	O Passeio está no padrão da SMPU ?	Não	0
P_12	A testada possui prática de estacionamento sobre o passeio ?	Sim	0
P_13	Existe algum dispositivo de Drenagem sobre a calçada ?	Não	0
P_14	Existe PED em frente a testada ?	Não	-
P_15	Existe FTP em frente a testada ?	Não	-
P_16	Classificação geral da calçada pelo pesquisador.	Ótimo(a)	10
