Lote 1 - Rota: Padre Pedro Pinto

Diagnóstico da Calçada	Qualidade do Serviço	
Endereço: Rua Padre Pedro Pinto, 2740	65	C
Data do Registro: 21/11/2019 10:46:33		
Num. Lote CTM: 190519500345

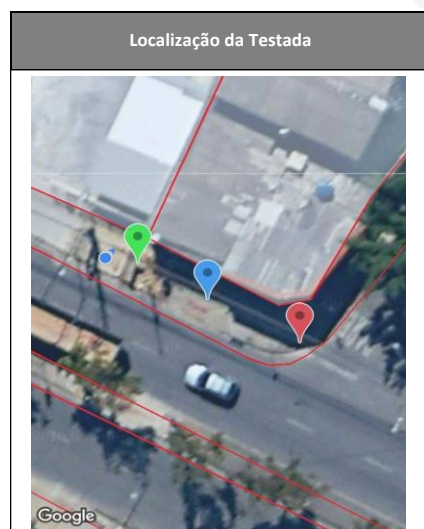
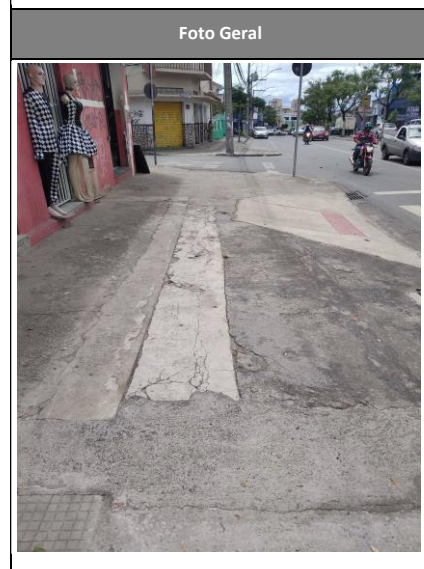
ID	Itens Avaliados	Respostas	Nota
P_1	O Mobiliário urbano está dentro da faixa de serviço de 70 cm ?	Sim	-
P_2	Qual a largura livre do Passeio ?	Acima de 1.50 m	10
P_3	Tipo de revestimento da calçada ?	Concreto	10
P_4	Existência de Buracos ?	Nenhum	10
P_5	Condições Gerais do Piso e meio-fio da calçada ?	Regular	5
P_6	Presença de desníveis ?	Leve	7
P_7	Tem rebaixamento de calçada para Pedestre ?	Sim	8
P_8	Possui piso tátil ao longo da Calçada ?	Não	-
P_9	A calçada Possui Rebaixamento de Veículos correto ?	N.A	0
P_10	Existência de altura livre menor que 2,10 m ?	Não	-
P_11	O Passeio está no padrão da SMPU ?	Não	0
P_12	A testada possui prática de estacionamento sobre o passeio ?	Não	10
P_13	Existe algum dispositivo de Drenagem sobre a calçada ?	Não	0
P_14	Existe PED em frente a testada ?	Não	-
P_15	Existe FTP em frente a testada ?	Sim	-
P_16	Classificação geral da calçada pelo pesquisador.	Regular	5
