# Lote 4 - Rota: Raja Gabaglia

**FRATAR**  
ENGENHARIA CONSULTIVA

Diagnóstico da Calçada	Qualidade do Serviço	
Endereço: Av. Raja Gabaglia, s/nº Data do Registro: 11/11/2019 13:12:34 Num. Lote CTM: 90426400095	70	C

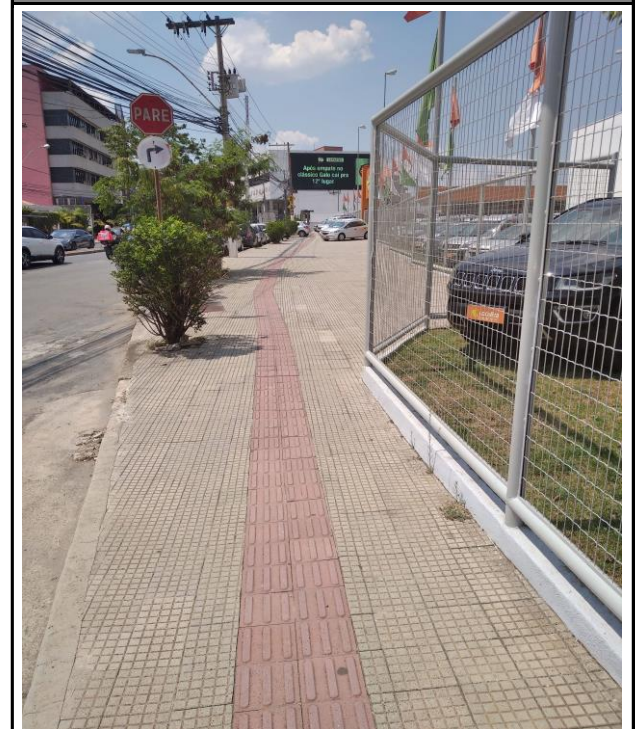
## Foto Geral

ID	Itens Avaliados	Respostas	Nota
P_1	O Mobiliário urbano está dentro da faixa de serviço de 70 cm ?	Sim	-
P_2	Qual a largura livre do Passeio ?	Acima de 1.50 m	10
P_3	Tipo de revestimento da calçada ?	Ladrilho Hidráulico	10
P_4	Existencia de Buracos ?	Nenhum	10
P_5	Condições Gerais do Piso e meio-fio da calçada ?	Ótimo(a)	10
P_6	Presença de desniveis ?	Nenhum	10
P_7	Tem rebaixamento de calçada para Pedestre ?	Não	10
P_8	Possui piso tátil ao longo da Calçada ?	Sim	-
P_9	A calçada Possui Rebaixamento de Veiculos correto ?	Não	0
P_10	Existencia de altura livre menor que 2,10 m ?	Não	-
P_11	O Passeio está no padrao da SMPU ?	Não	0
P_12	A testada possui prática de estacionamento sobre o passeio ?	Sim	0
P_13	Existe algum dispositivo de Drenagem sobre a calçada ?	Não	0
P_14	Existe PED em frente a testada ?	Não	-
P_15	Existe FTP em frente a testada ?	Não	-
P_16	Classificação geral da calçada pelo pesquisador.	Ótimo(a)	10
