Lote 1 - Rota: Padre Pedro Pinto

Diagnóstico da Calçada	Qualidade do Serviço	
Endereço: Rua Padre Pedro Pinto, 1686	85	B
Data do Registro: 21/11/2019 12:28:22		
Num. Lote CTM: 190588900015

Diagnóstico da Calçada	Qualidade do Serviço		Complemento do Diagnóstico
Endereço: Rua Padre Pedro Pinto, 1686 Data do Registro: 21/11/2019 12:28:22 Num. Lote CTM: 190588900015	85	B

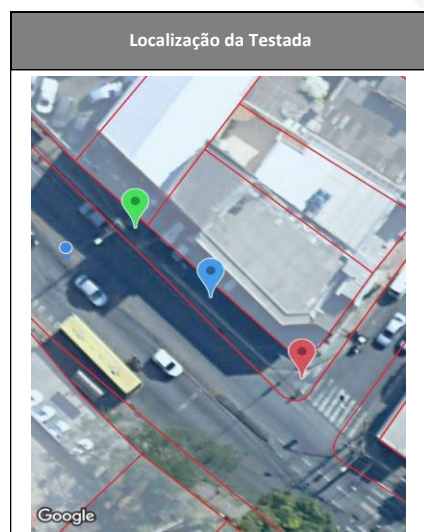
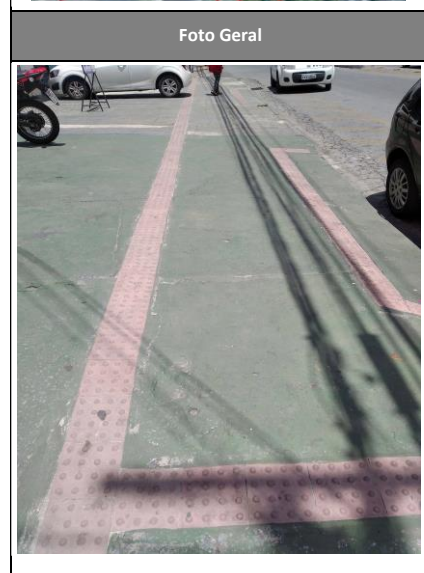
ID	Itens Avaliados	Respostas	Nota
P_1	O Mobiliário urbano está dentro da faixa de serviço de 70 cm ?	Sim	-
P_2	Qual a largura livre do Passeio ?	Acima de 1.50 m	10
P_3	Tipo de revestimento da calçada ?	Concreto	10
P_4	Existência de Buracos ?	Nenhum	10
P_5	Condições Gerais do Piso e meio-fio da calçada ?	Ótimo(a)	10
P_6	Presença de desníveis ?	Leve	7
P_7	Tem rebaixamento de calçada para Pedestre ?	Sim	8
P_8	Possui piso tátil ao longo da Calçada ?	Sim	-
P_9	A calçada Possui Rebaixamento de Veículos correto ?	Sim	10
P_10	Existência de altura livre menor que 2,10 m ?	Não	-
P_11	O Passeio está no padrão da SMPU ?	Não	0
P_12	A testada possui prática de estacionamento sobre o passeio ?	Não	10
P_13	Existe algum dispositivo de Drenagem sobre a calçada ?	Não	0
P_14	Existe PED em frente a testada ?	Não	-
P_15	Existe FTP em frente a testada ?	Não	-
P_16	Classificação geral da calçada pelo pesquisador.	Ótimo(a)	10

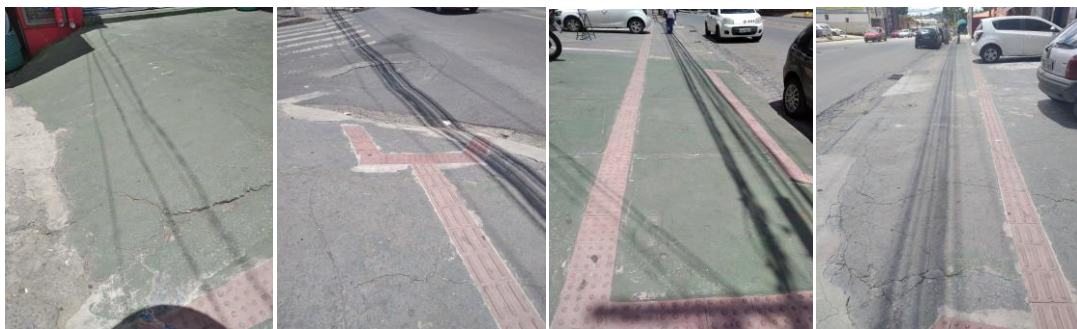
Fotos Complementares - Detalhes do Passeio

ID	Itens Avaliados	Respostas	Nota
P_7_1	Qual tipo do Rebaixo ?	Outro	0
P_7_1_1	Se for do Tipo 1, Passeio possui largura livre de 1,2 m ?	0	0
P_7_1_2	Se for do Tipo 1, O rebaixo tem abas conforme a norma ?	0	0
P_7_2	A rampa do rebaixo tem Inclinação da norma (8,33%) ?	Sim	0
P_7_3	O rebaixo possui piso tátil ?	Tem só piso de alerta	-1
P_7_3_1	O piso tátil de alerta e direcional do rebaixo está conforme a norma ?	Não	0
P_8_1	O piso tátil está no eixo da faixa livre ?	Não	0
P_8_2	Se tem uma leve mudança de direção está conforme a norma ?	Não	0
P_8_3	Se tem mudança de direção de 90º ou maior está conforme a norma ?	0	0
P_8_4	Se tem mudança de direção de três faixas direcionais está conforme a norma ?	0	0
P_8_5	Se tem mudança de direção de quatro faixas direcionais está conforme a norma?	0	0
P_8_6	Tem piso tátil em pontos de ônibus conforme a norma?	N.A	0
P_8_7	O piso tátil tem conexão com os lotes vizinhos?	Sim	0

P_8_8	O piso tátil está em boas condições aparentes?	Sim	0
P_8_9	O piso tátil apresenta desenho com bom senso?	Sim	0
P_13_1	Dispositivo de Drenagem está devidamente instalado e bem conservado?	0	0
P_13_2	Dispositivo de Drenagem oferece risco para caminamento seguro de pedestre?	0	0
