Lote 4 - Rota: Contorno

FRATAR
ENGENHARIA CONSULTIVA

Diagnóstico da Calçada	Qualidade do Serviço	
Endereço: Av.Contorno, 768	90	B
Data do Registro: 29/10/2019 13:45:26		
Num. Lote CTM: 10102100100

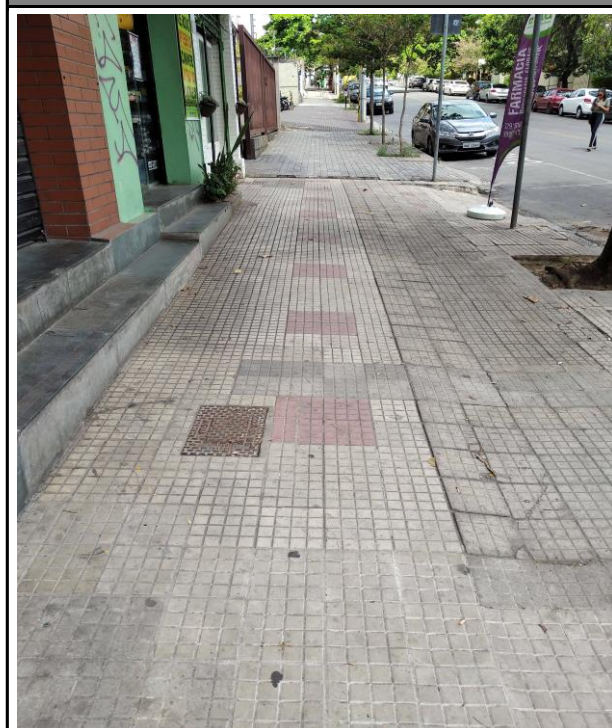
Foto Geral

ID	Itens Avaliados	Respostas	Nota
P_1	O Mobiliário urbano está dentro da faixa de serviço de 70 cm ?	Sim	-
P_2	Qual a largura livre do Passeio ?	Acima de 1.50 m	10
P_3	Tipo de revestimento da calçada ?	Ladrilho Hidráulico	10
P_4	Existencia de Buracos ?	Nenhum	10
P_5	Condições Gerais do Piso e meio-fio da calçada ?	Ótimo(a)	10
P_6	Presença de desniveis ?	Nenhum	10
P_7	Tem rebaixamento de calçada para Pedestre ?	Não	10
P_8	Possui piso tátil ao longo da Calçada ?	Não	-
P_9	A calçada Possui Rebaixamento de Veiculos correto ?	Sim	10
P_10	Existencia de altura livre menor que 2,10 m ?	Não	-
P_11	O Passeio está no padrao da SMPU ?	Não	0
P_12	A testada possui prática de estacionamento sobre o passeio ?	Não	10
P_13	Existe algum dispositivo de Drenagem sobre a calçada ?	Não	0
P_14	Existe PED em frente a testada ?	Não	-
P_15	Existe FTP em frente a testada ?	Não	-
P_16	Classificação geral da calçada pelo pesquisador.	Ótimo(a)	10
