Diagnóstico da Calçada	Qualidade do Serviço	
Endereço: Av. Brigadeiro Eduardo Gomes, 2011	80	B
Data do Registro: 26/11/2019 16:53:08		
Num. Lote CTM: 130852100125

Lote 1 - Rota: Noroeste

FRATAR
ENGENHARIA CONSULTIVA

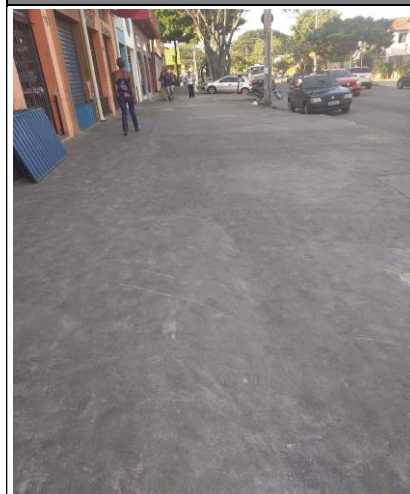
Foto Geral

ID	Itens Avaliados	Respostas	Nota
P_1	O Mobiliário urbano está dentro da faixa de serviço de 70 cm ?	Sim	-
P_2	Qual a largura livre do Passeio ?	Acima de 1.50 m	10
P_3	Tipo de revestimento da calçada ?	Concreto	10
P_4	Existência de Buracos ?	Nenhum	10
P_5	Condições Gerais do Piso e meio-fio da calçada ?	Ótimo(a)	10
P_6	Presença de desníveis ?	Nenhum	10
P_7	Tem rebaixamento de calçada para Pedestre ?	Não	10
P_8	Possui piso tátil ao longo da Calçada ?	Não	-
P_9	A calçada Possui Rebaixamento de Veículos correto ?	N.A	0
P_10	Existência de altura livre menor que 2,10 m ?	Não	-
P_11	O Passeio está no padrão da SMPU ?	Não	0
P_12	A testada possui prática de estacionamento sobre o passeio ?	Não	10
P_13	Existe algum dispositivo de Drenagem sobre a calçada ?	Não	0
P_14	Existe PED em frente a testada ?	Não	-
P_15	Existe FTP em frente a testada ?	Não	-
P_16	Classificação geral da calçada pelo pesquisador.	Ótimo(a)	10
