# Lote 1 - Rota: Padre Pedro Pinto

Diagnóstico da Calçada	Qualidade do Serviço	
<b>Endereço: Rua Padre Pedro Pinto, 1393</b>	<b>63</b>	<b>C</b>
<b>Data do Registro: 22/11/2019 09:07:32</b>		
<b>Num. Lote CTM: 190397100625</b>

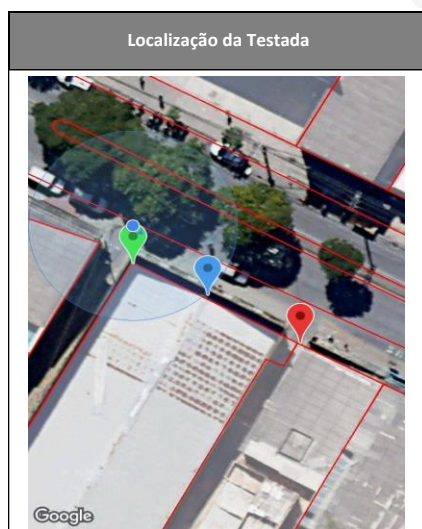
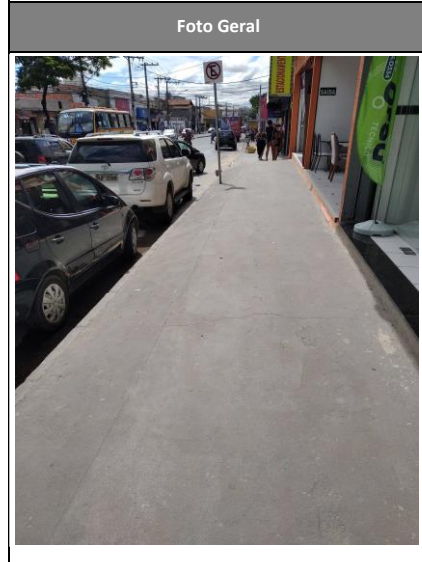
ID	Itens Avaliados	Respostas	Nota
P_1	O Mobiliário urbano está dentro da faixa de serviço de 70 cm ?	Sim	-
P_2	Qual a largura livre do Passeio ?	Acima de 1.50 m	10
P_3	Tipo de revestimento da calçada ?	Concreto	10
P_4	Existência de Buracos ?	Nenhum	10
P_5	Condições Gerais do Piso e meio-fio da calçada ?	Ótimo(a)	10
P_6	Presença de desníveis ?	Médio	3
P_7	Tem rebaixamento de calçada para Pedestre ?	Não, mas deveria ter.	0
P_8	Possui piso tátil ao longo da Calçada ?	Não	-
P_9	A calçada Possui Rebaixamento de Veículos correto ?	N.A	0
P_10	Existência de altura livre menor que 2,10 m ?	Não	-
P_11	O Passeio está no padrão da SMPU ?	Não	0
P_12	A testada possui prática de estacionamento sobre o passeio ?	Não	10
P_13	Existe algum dispositivo de Drenagem sobre a calçada ?	Não	0
P_14	Existe PED em frente a testada ?	Não	-
P_15	Existe FTP em frente a testada ?	Não	-
P_16	Classificação geral da calçada pelo pesquisador.	Ótimo(a)	10
