Diagnóstico da Calçada	Qualidade do Serviço	
Endereço: Rua São Paulo, 789	63	C
Data do Registro: 08/11/2019 07:18:25		
Num. Lote CTM: 10412000240

Lote 4 - Rota: Raja Gabáglia

FRATAR
ENGENHARIA CONSULTIVA

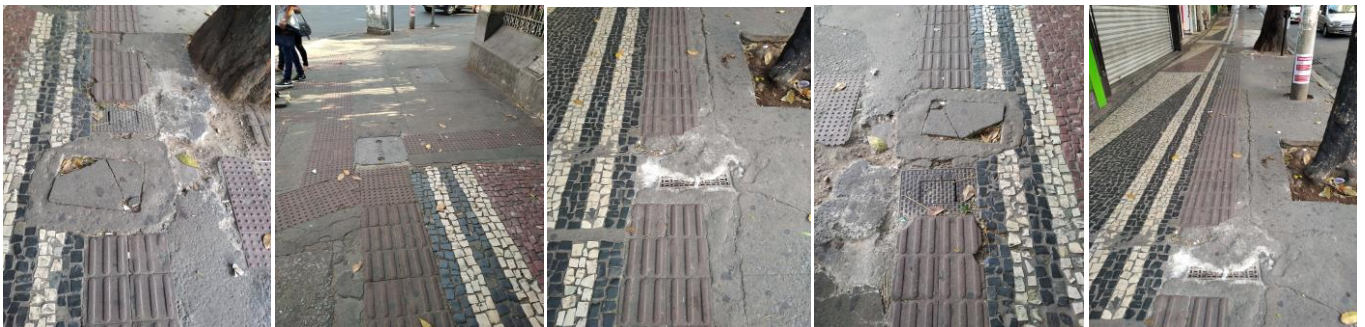
ID	Itens Avaliados	Respostas	Nota
P_1	O Mobiliário urbano está dentro da faixa de serviço de 70 cm ?	Sim	-
P_2	Qual a largura livre do Passeio ?	Acima de 1.50 m	10
P_3	Tipo de revestimento da calçada ?	Pedra Portuguesa	8
P_4	Existência de Buracos ?	Poucos	5
P_5	Condições Gerais do Piso e meio-fio da calçada ?	Regular	5
P_6	Presença de desníveis ?	Nenhum	10
P_7	Tem rebaixamento de calçada para Pedestre ?	Não	10
P_8	Possui piso tátil ao longo da Calçada ?	Sim	-
P_9	A calçada Possui Rebaixamento de Veículos correto ?	N.A	0
P_10	Existência de altura livre menor que 2,10 m ?	Não	-
P_11	O Passeio está no padrão da SMPU ?	Não	0
P_12	A testada possui prática de estacionamento sobre o passeio ?	Não	10
P_13	Existe algum dispositivo de Drenagem sobre a calçada ?	Não	0
P_14	Existe PED em frente a testada ?	Não	-
P_15	Existe FTP em frente a testada ?	Não	-
P_16	Classificação geral da calçada pelo pesquisador.	Regular	5
