Diagnóstico da Calçada	Qualidade do Serviço	
Endereço: Av. João Pinheiro, 161	<b>58</b>	<b>C</b>
Data do Registro: 30/10/2019 11:27:55		
Num. Lote CTM: 10280600190

Diagnóstico da Calçada	Qualidade do Serviço		Complemento do Diagnóstico
Endereço: Av. João Pinheiro, 161 Data do Registro: 30/10/2019 11:27:55 Num. Lote CTM: 10280600190	58	C

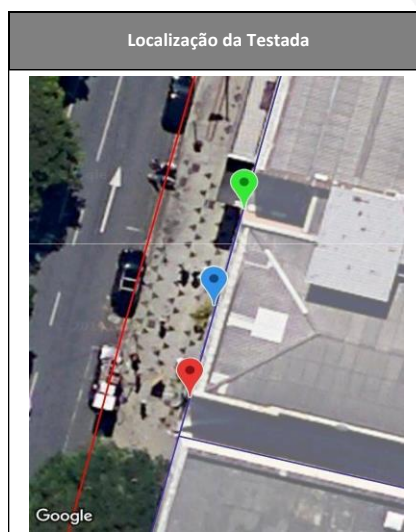
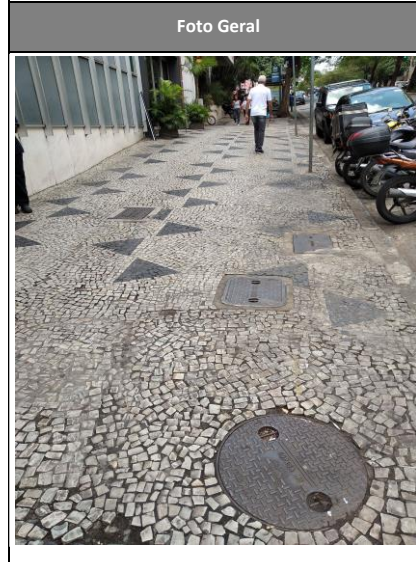
ID	Itens Avaliados	Respostas	Nota
P_1	O Mobiliário urbano está dentro da faixa de serviço de 70 cm ?	Sim	-
P_2	Qual a largura livre do Passeio ?	Acima de 1.50 m	10
P_3	Tipo de revestimento da calçada ?	Pedra Portuguesa	8
P_4	Existência de Buracos ?	Poucos	10
P_5	Condições Gerais do Piso e meio-fio da calçada ?	Regular	5
P_6	Presença de desníveis ?	Nenhum	7
P_7	Tem rebaixamento de calçada para Pedestre ?	Não	10
P_8	Possui piso tátil ao longo da Calçada ?	Não	-
P_9	A calçada Possui Rebaixamento de Veículos correto ?	Não	0
P_10	Existência de altura livre menor que 2,10 m ?	Não	-
P_11	O Passeio está no padrão da SMPU ?	Não	0
P_12	A testada possui prática de estacionamento sobre o passeio ?	Não	10
P_13	Existe algum dispositivo de Drenagem sobre a calçada ?	Não	0
P_14	Existe PED em frente a testada ?	Não	-
P_15	Existe FTP em frente a testada ?	Não	-
P_16	Classificação geral da calçada pelo pesquisador.	Ruim	5
