Diagnóstico da Calçada	Qualidade do Serviço	
Endereço: Av. Brigadeiro Eduardo Gomes, s/nº	<b>57</b>	<b>C</b>
Data do Registro: 26/11/2019 15:58:42		
Num. Lote CTM: 130473500150

# Lote 1 - Rota: Noroeste

**FRATAR**  
ENGENHARIA CONSULTIVA

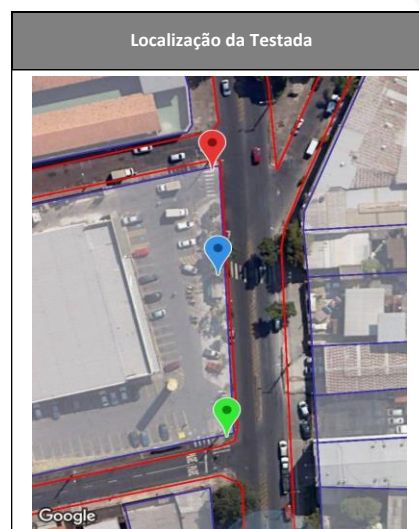
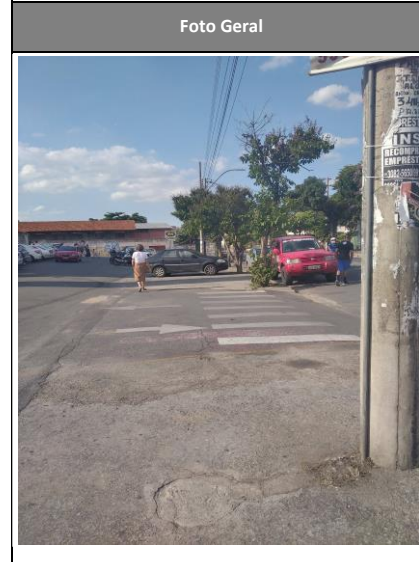
ID	Itens Avaliados	Respostas	Nota
P_1	O Mobiliário urbano está dentro da faixa de serviço de 70 cm ?	Sim	-
P_2	Qual a largura livre do Passeio ?	Acima de 1.50 m	10
P_3	Tipo de revestimento da calçada ?	Concreto	10
P_4	Existência de Buracos ?	Nenhum	10
P_5	Condições Gerais do Piso e meio-fio da calçada ?	Regular	5
P_6	Presença de desníveis ?	Nenhum	10
P_7	Tem rebaixamento de calçada para Pedestre ?	Sim	7
P_8	Possui piso tátil ao longo da Calçada ?	Não	-
P_9	A calçada Possui Rebaixamento de Veículos correto ?	Não	0
P_10	Existência de altura livre menor que 2,10 m ?	Não	-
P_11	O Passeio está no padrão da SMPU ?	Não	0
P_12	A testada possui prática de estacionamento sobre o passeio ?	Sim	0
P_13	Existe algum dispositivo de Drenagem sobre a calçada ?	Não	0
P_14	Existe PED em frente a testada ?	Não	-
P_15	Existe FTP em frente a testada ?	Sim	-
P_16	Classificação geral da calçada pelo pesquisador.	Regular	5

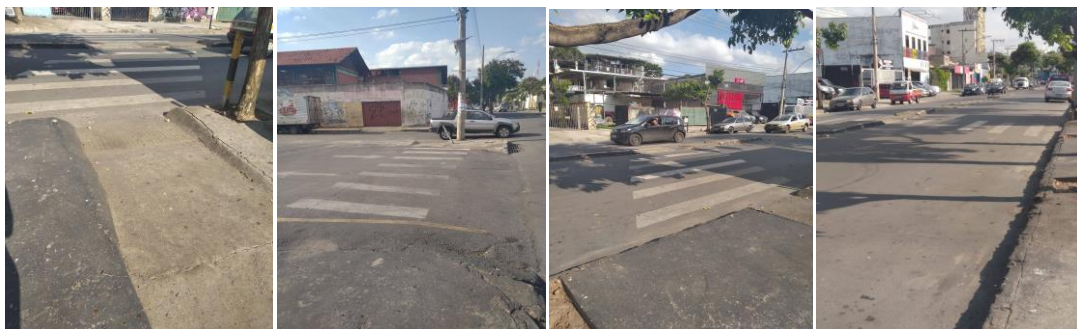
### Fotos Complementares - Detalhes do Passeio

ID	Itens Avaliados	Respostas	Nota
P_7_1	Qual tipo do Rebaixo ?	Rebaixo Tipo 1 (trapézio)	0
P_7_1_1	Se for do Tipo 1, Passeio possui largura livre de 1,2 m ?	Sim	0
P_7_1_2	Se for do Tipo 1, O rebaixo tem abas conforme a norma ?	Não	-1
P_7_2	A rampa do rebaixo tem Inclinação da norma (8,33%) ?	Sim	0
P_7_3	O rebaixo possui piso tátil ?	Tem só piso de alerta	-1
P_7_3_1	O piso tátil de alerta e direcional do rebaixo está conforme a norma ?	Não	-1
P_8_1	O piso tátil está no eixo da faixa livre ?	0	0
P_8_2	Se tem uma leve mudança de direção está conforme a norma ?	0	0
P_8_3	Se tem mudança de direção de 90º ou maior está conforme a norma ?	0	0
P_8_4	Se tem mudança de direção de três faixas direcionais está conforme a norma ?	0	0
P_8_5	Se tem mudança de direção de quatro faixas direcionais está conforme a norma?	0	0
P_8_6	Tem piso tátil em pontos de ônibus conforme a norma?	0	0
P_8_7	O piso tátil tem conexão com os lotes vizinhos?	0	0
