Diagnóstico da Calçada	Qualidade do Serviço	
Endereço: Av. Portugal, 399	86	B
Data do Registro: 19/11/2019 14:11:40		
Num. Lote CTM: 200028600155

Diagnóstico da Calçada	Qualidade do Serviço		Complemento do Diagnóstico
Endereço: Av. Portugal, 399 Data do Registro: 19/11/2019 14:11:40 Num. Lote CTM: 200028600155	86	B

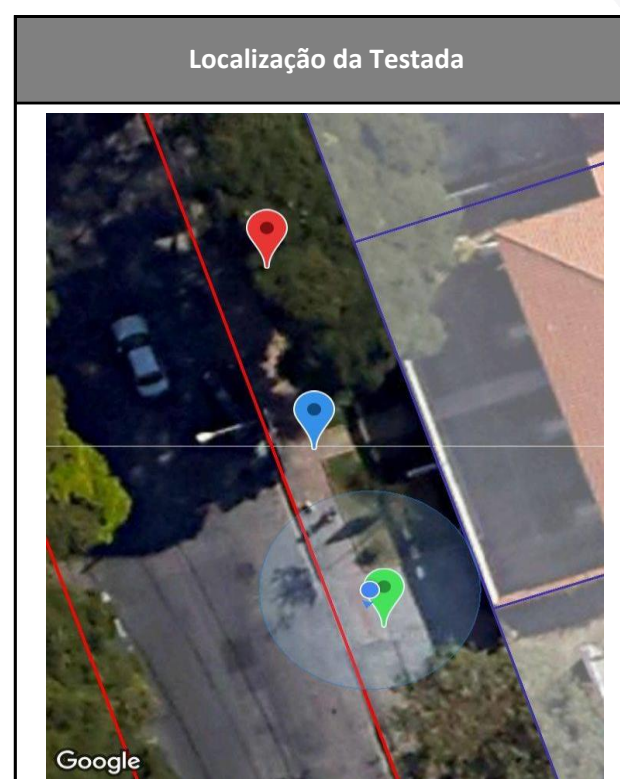
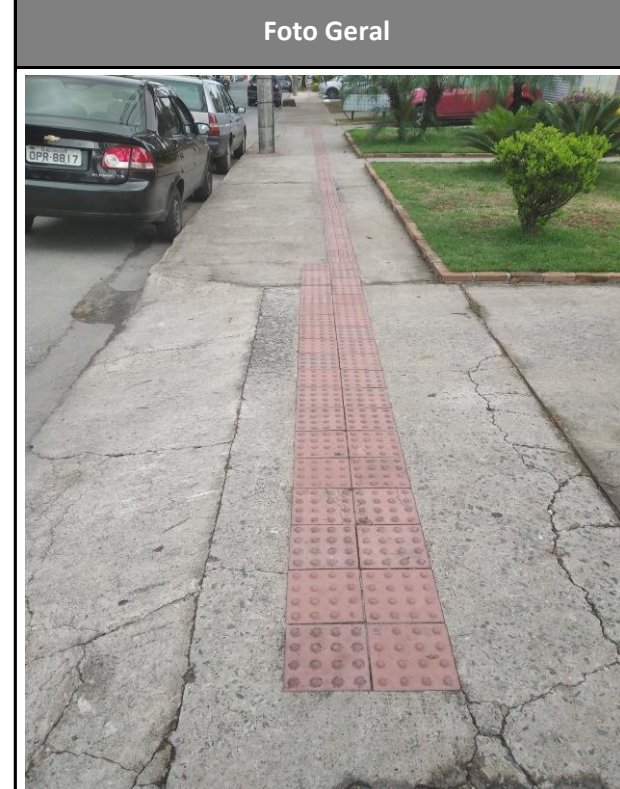
ID	Itens Avaliados	Respostas	Nota
P_1	O Mobiliário urbano está dentro da faixa de serviço de 70 cm ?	Sim	-
P_2	Qual a largura livre do Passeio ?	Entre 1.20 m e 1.50 m	6
P_3	Tipo de revestimento da calçada ?	Concreto	10
P_4	Existencia de Buracos ?	Nenhum	10
P_5	Condições Gerais do Piso e meio-fio da calçada ?	Ótimo(a)	10
P_6	Presença de desniveis ?	Nenhum	10
P_7	Tem rebaixamento de calçada para Pedestre ?	Não	10
P_8	Possui piso tátil ao longo da Calçada ?	Sim	-
P_9	A calçada Possui Rebaixamento de Veiculos correto ?	Sim	10
P_10	Existencia de altura livre menor que 2,10 m ?	Não	-
P_11	O Passeio está no padrao da SMPU ?	Não	0
P_12	A testada possui prática de estacionamento sobre o passeio ?	Não	10
P_13	Existe algum dispositivo de Drenagem sobre a calçada ?	Não	0
P_14	Existe PED em frente a testada ?	Não	-
P_15	Existe FTP em frente a testada ?	Não	-
P_16	Classificação geral da calçada pelo pesquisador.	Ótimo(a)	10
