Diagnóstico da Calçada	Qualidade do Serviço	
Endereço: Rua Curitiba, 1735	78	B
Data do Registro: 12/11/2019 10:14:50		
#N/D

Diagnóstico da Calçada	Qualidade do Serviço		Complemento do Diagnóstico
Endereço: Rua Curitiba, 1735 Data do Registro: 12/11/2019 10:14:50 #N/D	78	B

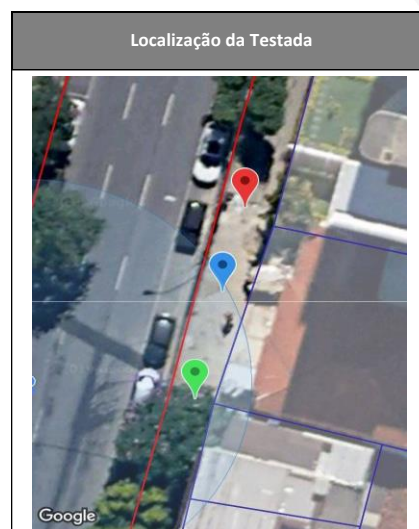
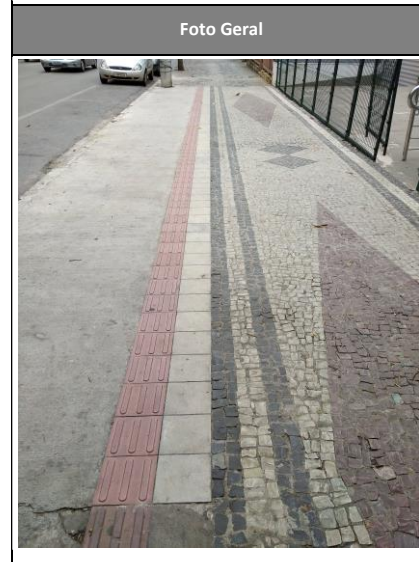
ID	Itens Avaliados	Respostas	Nota
P_1	O Mobiliário urbano está dentro da faixa de serviço de 70 cm ?	Sim	-
P_2	Qual a largura livre do Passeio ?	Acima de 1.50 m	10
P_3	Tipo de revestimento da calçada ?	Pedra Portuguesa	8
P_4	Existência de Buracos ?	Nenhum	10
P_5	Condições Gerais do Piso e meio-fio da calçada ?	Ótimo(a)	10
P_6	Presença de desníveis ?	Nenhum	10
P_7	Tem rebaixamento de calçada para Pedestre ?	Não	10
P_8	Possui piso tátil ao longo da Calçada ?	Sim	-
P_9	A calçada Possui Rebaixamento de Veículos correto ?	N.A	0
P_10	Existência de altura livre menor que 2,10 m ?	Não	-
P_11	O Passeio está no padrão da SMPU ?	Não	0
P_12	A testada possui prática de estacionamento sobre o passeio ?	Não	10
P_13	Existe algum dispositivo de Drenagem sobre a calçada ?	Não	0
P_14	Existe PED em frente a testada ?	Não	-
P_15	Existe FTP em frente a testada ?	Não	-
P_16	Classificação geral da calçada pelo pesquisador.	Ótimo(a)	10
