Lote 4 - Rota: Raja Gabágia

FRATAR
ENGENHARIA CONSULTIVA

Diagnóstico da Calçada	Qualidade do Serviço	
Endereço: Av. Raja Gabaglia, 4453	57	C
Data do Registro: 11/11/2019 12:55:19		
Num. Lote CTM: 90433700200

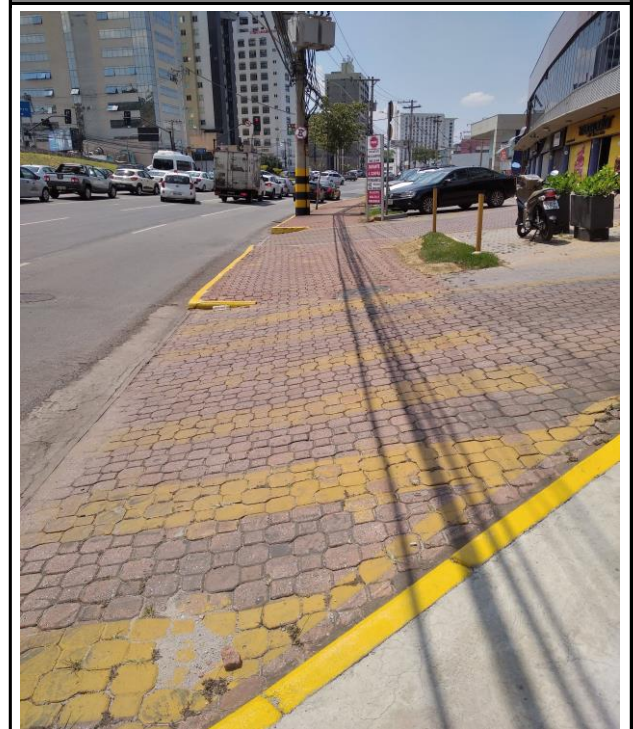
Foto Geral

ID	Itens Avaliados	Respostas	Nota
P_1	O Mobiliário urbano está dentro da faixa de serviço de 70 cm ?	Sim	-
P_2	Qual a largura livre do Passeio ?	Acima de 1.50 m	10
P_3	Tipo de revestimento da calçada ?	Bloco Intertravado de Concreto	10
P_4	Existencia de Buracos ?	Nenhum	10
P_5	Condições Gerais do Piso e meio-fio da calçada ?	Ótimo(a)	10
P_6	Presença de desniveis ?	Leve	7
P_7	Tem rebaixamento de calçada para Pedestre ?	Não, mas deveria ter.	0
P_8	Possui piso tátil ao longo da Calçada ?	Não	-
P_9	A calçada Possui Rebaixamento de Veiculos correto ?	Não	0
P_10	Existencia de altura livre menor que 2,10 m ?	Não	-
P_11	O Passeio está no padrao da SMPU ?	Não	0
P_12	A testada possui prática de estacionamento sobre o passeio ?	Sim	0
P_13	Existe algum dispositivo de Drenagem sobre a calçada ?	Não	0
P_14	Existe PED em frente a testada ?	Não	-
P_15	Existe FTP em frente a testada ?	Não	-
P_16	Classificação geral da calçada pelo pesquisador.	Ótimo(a)	10
