Diagnóstico da Calçada	Qualidade do Serviço	
Endereço: Av. Portugal, 669 Data do Registro: 19/11/2019 13:59:49 Num. Lote CTM: 200063600215	70	C

Diagnóstico da Calçada	Qualidade do Serviço		Complemento do Diagnóstico
Endereço: Av. Portugal, 669 Data do Registro: 19/11/2019 13:59:49 Num. Lote CTM: 200063600215	70	C

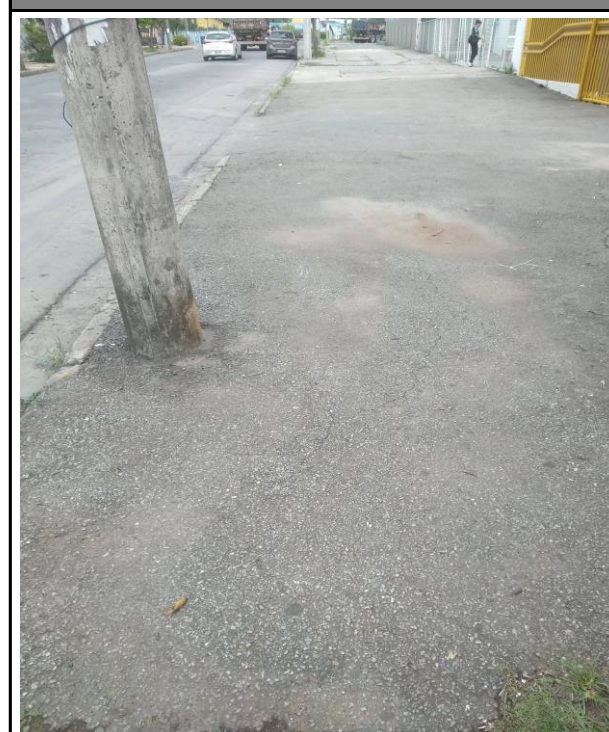
Foto Geral

ID	Itens Avaliados	Respostas	Nota
P_1	O Mobiliário urbano está dentro da faixa de serviço de 70 cm ?	Sim	-
P_2	Qual a largura livre do Passeio ?	Acima de 1.50 m	10
P_3	Tipo de revestimento da calçada ?	Outro	0
P_4	Existência de Buracos ?	Nenhum	10
P_5	Condições Gerais do Piso e meio-fio da calçada ?	Ótimo(a)	10
P_6	Presença de desniveis ?	Nenhum	10
P_7	Tem rebaixamento de calçada para Pedestre ?	Não	10
P_8	Possui piso tátil ao longo da Calçada ?	Não	-
P_9	A calçada Possui Rebaixamento de Veículos correto ?	Não	0
P_10	Existência de altura livre menor que 2,10 m ?	Não	-
P_11	O Passeio está no padrão da SMPU ?	Não	0
P_12	A testada possui prática de estacionamento sobre o passeio ?	Não	10
P_13	Existe algum dispositivo de Drenagem sobre a calçada ?	Não	0
P_14	Existe PED em frente a testada ?	Não	-
P_15	Existe FTP em frente a testada ?	Não	-
P_16	Classificação geral da calçada pelo pesquisador.	Ótimo(a)	10
