Diagnóstico da Calçada	Qualidade do Serviço	
Endereço: Rua Curitiba, 1400	<b>68</b>	<b>C</b>
Data do Registro: 08/11/2019 10:29:56		
Num. Lote CTM: 10286200445

# Lote 4 - Rota: Raja Gabáglia

**FRATAR**  
ENGENHARIA CONSULTIVA

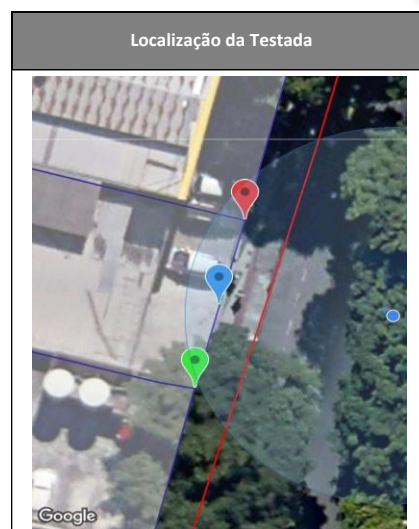
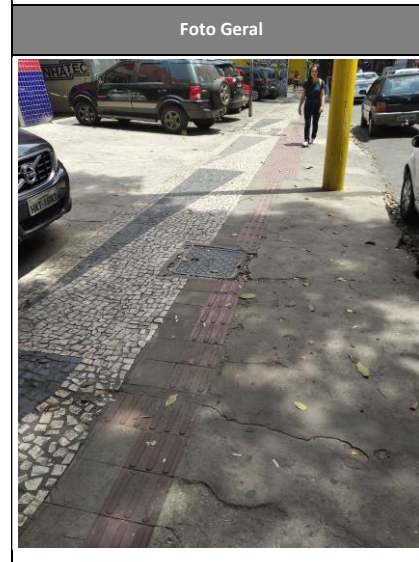
ID	Itens Avaliados	Respostas	Nota
P_1	O Mobiliário urbano está dentro da faixa de serviço de 70 cm ?	Sim	-
P_2	Qual a largura livre do Passeio ?	Acima de 1.50 m	10
P_3	Tipo de revestimento da calçada ?	Pedra Portuguesa	8
P_4	Existência de Buracos ?	Poucos	5
P_5	Condições Gerais do Piso e meio-fio da calçada ?	Regular	5
P_6	Presença de desníveis ?	Nenhum	10
P_7	Tem rebaixamento de calçada para Pedestre ?	Não	10
P_8	Possui piso tátil ao longo da Calçada ?	Sim	-
P_9	A calçada Possui Rebaixamento de Veículos correto ?	Não	0
P_10	Existência de altura livre menor que 2,10 m ?	Não	-
P_11	O Passeio está no padrão da SMPU ?	Não	0
P_12	A testada possui prática de estacionamento sobre o passeio ?	Não	10
P_13	Existe algum dispositivo de Drenagem sobre a calçada ?	Não	0
P_14	Existe PED em frente a testada ?	Não	-
P_15	Existe FTP em frente a testada ?	Não	-
P_16	Classificação geral da calçada pelo pesquisador.	Ótimo(a)	10
