Diagnóstico da Calçada	Qualidade do Serviço	
Endereço: Av. Olegário Maciel, 1463	78	B
Data do Registro: 05/11/2019 12:30:55		
Num. Lote CTM: 10226700380

Diagnóstico da Calçada	Qualidade do Serviço		Complemento do Diagnóstico
Endereço: Av. Olegário Maciel, 1463 Data do Registro: 05/11/2019 12:30:55 Num. Lote CTM: 10226700380	78	B

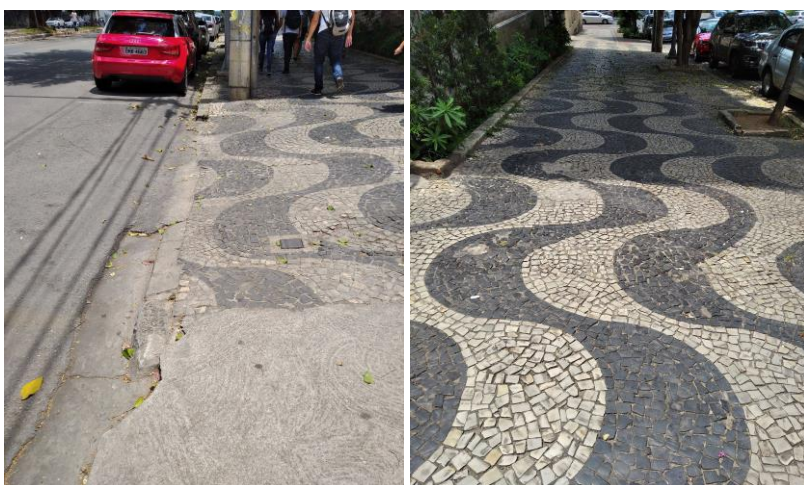
Fotos Complementares - Detalhes do Passeio

ID	Itens Avaliados	Respostas	Nota
P_1	O Mobiliário urbano está dentro da faixa de serviço de 70 cm ?	Sim	-
P_2	Qual a largura livre do Passeio ?	Acima de 1.50 m	10
P_3	Tipo de revestimento da calçada ?	Pedra Portuguesa	8
P_4	Existencia de Buracos ?	Nenhum	10
P_5	Condições Gerais do Piso e meio-fio da calçada ?	Ótimo(a)	10
P_6	Presença de desniveis ?	Nenhum	10
P_7	Tem rebaixamento de calçada para Pedestre ?	Não	10
P_8	Possui piso tátil ao longo da Calçada ?	Não	-
P_9	A calçada Possui Rebaixamento de Veiculos correto ?	Não	0
P_10	Existencia de altura livre menor que 2,10 m ?	Não	-
P_11	O Passeio está no padrao da SMPU ?	Não	0
P_12	A testada possui prática de estacionamento sobre o passeio ?	Não	10
P_13	Existe algum dispositivo de Drenagem sobre a calçada ?	Não	0
P_14	Existe PED em frente a testada ?	Não	-
P_15	Existe FTP em frente a testada ?	Não	-
P_16	Classificação geral da calçada pelo pesquisador.	Ótimo(a)	10
