Lote 4 - Rota: Contorno

FRATAR
ENGENHARIA CONSULTIVA

Diagnóstico da Calçada	Qualidade do Serviço	
Endereço: Av.Contorno, 1430	59	C
Data do Registro: 01/11/2019 15:08:18		
Num. Lote CTM: 10504800270

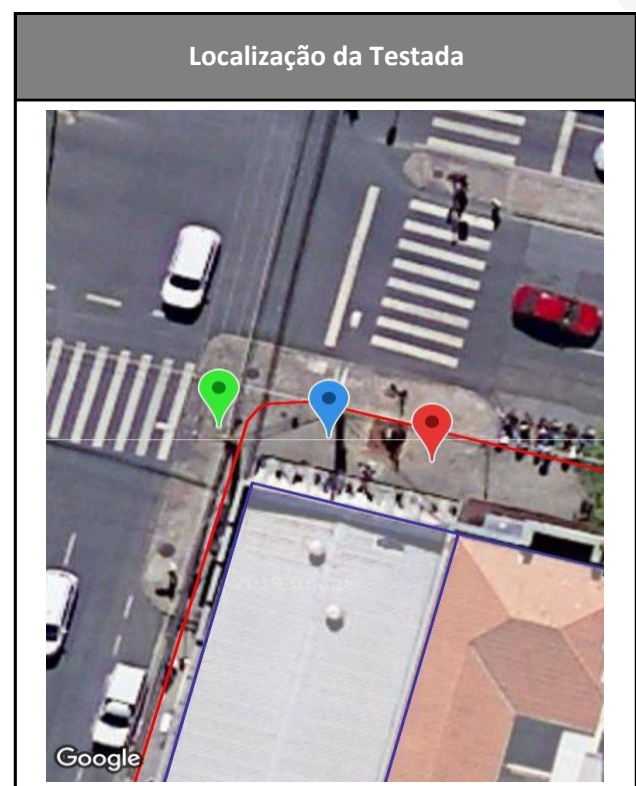
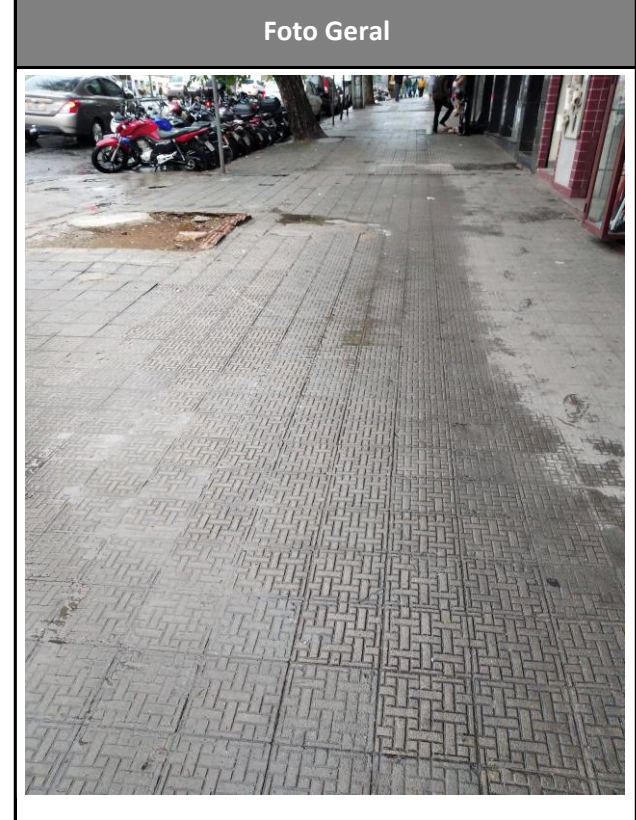
ID	Itens Avaliados	Respostas	Nota
P_1	O Mobiliário urbano está dentro da faixa de serviço de 70 cm ?	Sim	-
P_2	Qual a largura livre do Passeio ?	Acima de 1.50 m	10
P_3	Tipo de revestimento da calçada ?	Ladrilho Hidráulico	10
P_4	Existencia de Buracos ?	Poucos	5
P_5	Condições Gerais do Piso e meio-fio da calçada ?	Regular	5
P_6	Presença de desniveis ?	Nenhum	10
P_7	Tem rebaixamento de calçada para Pedestre ?	Sim	9
P_8	Possui piso tátil ao longo da Calçada ?	Não	-
P_9	A calçada Possui Rebaixamento de Veiculos correto ?	N.A	0
P_10	Existencia de altura livre menor que 2,10 m ?	Não	-
P_11	O Passeio está no padrao da SMPU ?	Não	0
P_12	A testada possui prática de estacionamento sobre o passeio ?	Não	10
P_13	Existe algum dispositivo de Drenagem sobre a calçada ?	Sim	0
P_14	Existe PED em frente a testada ?	Não	-
P_15	Existe FTP em frente a testada ?	Sim	-
P_16	Classificação geral da calçada pelo pesquisador.	Regular	5

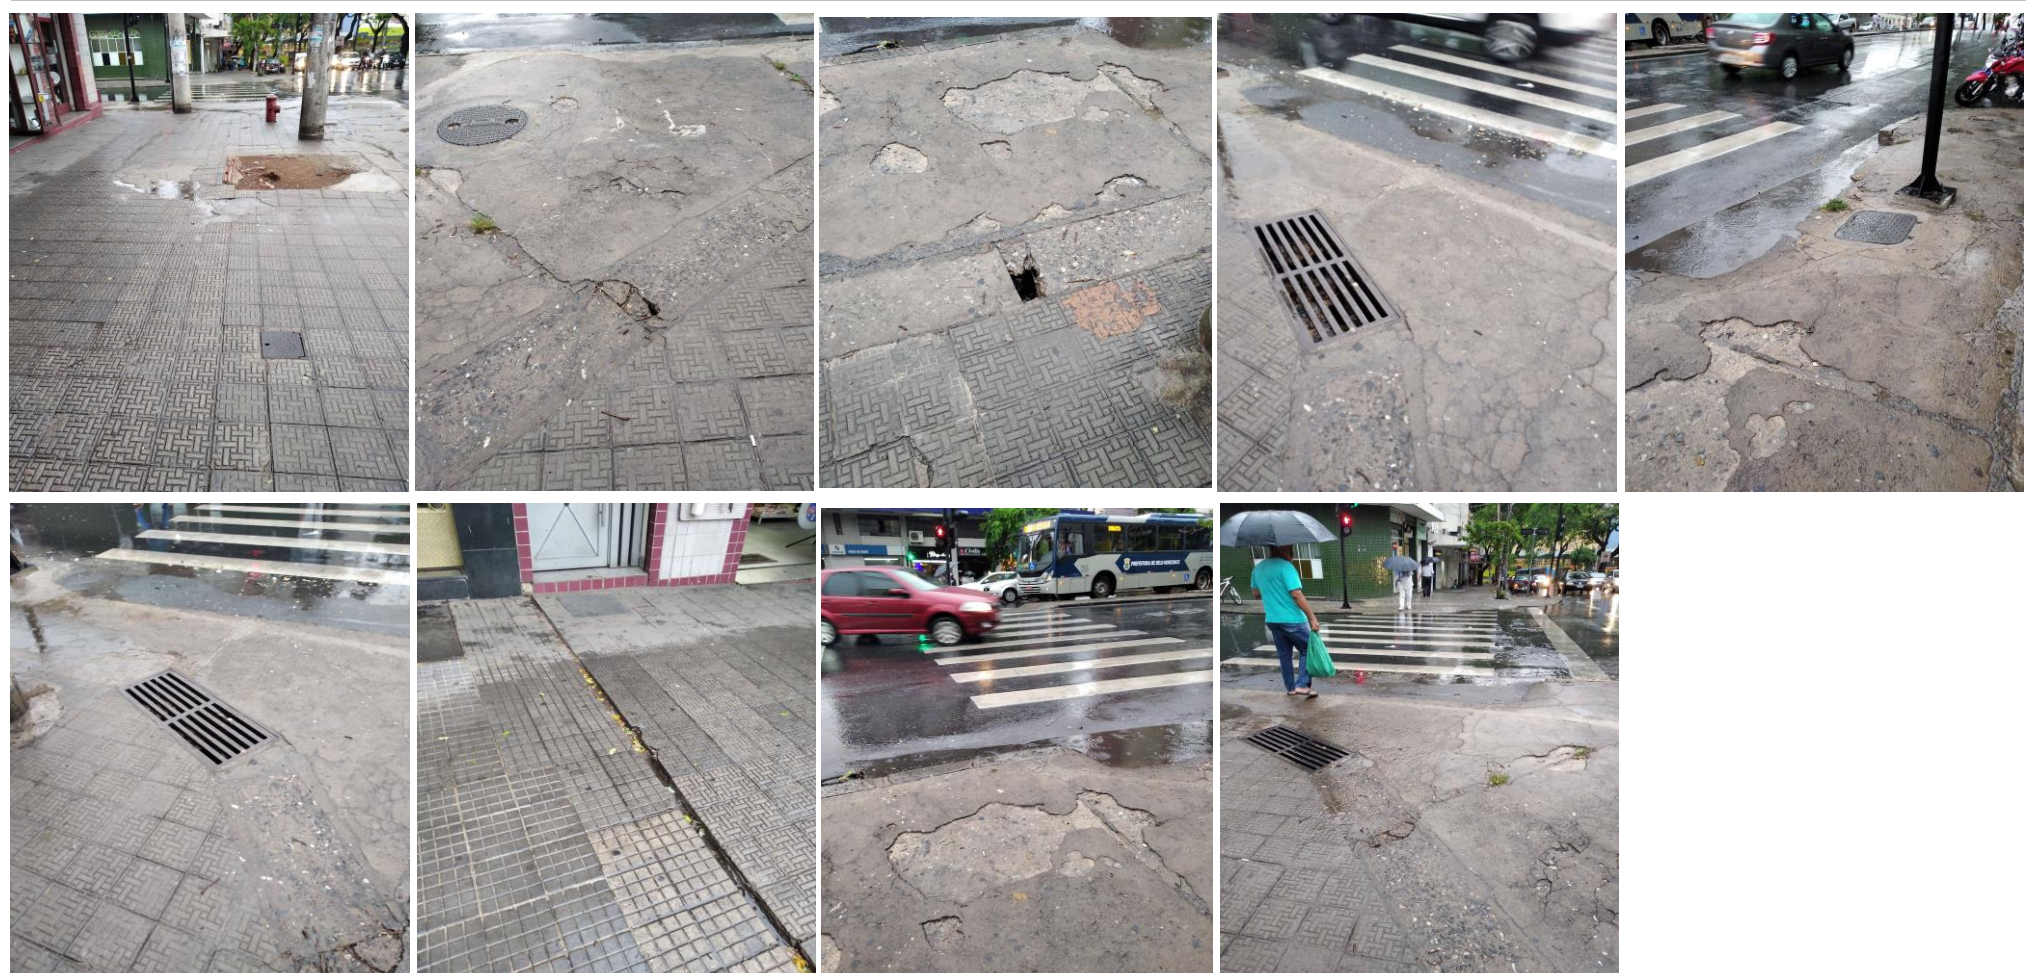
Fotos Complementares - Detalhes do Passeio

ID	Itens Avaliados	Respostas	Nota
P_7_1	Qual tipo do Rebaixo ?	Outro	0
P_7_1_1	Se for do Tipo 1, Passeio possui largura livre de 1,2 m ?	0	0
P_7_1_2	Se for do Tipo 1, O rebaixo tem abas conforme a norma ?	0	0
P_7_2	A rampa do rebaixo tem Inclinação da norma (8,33%) ?	Sim	0
P_7_3	O rebaixo possui piso tátil ?	Não tem nenhum	0
P_7_3_1	O piso tátil de alerta e direcional do rebaixo está conforme a norma ?	0	0
P_8_1	O piso tátil está no eixo da faixa livre ?	0	0
P_8_2	Se tem uma leve mudança de direção está conforme a norma ?	0	0
P_8_3	Se tem mudança de direção de 90º ou maior está conforme a norma ?	0	0
P_8_4	Se tem mudança de direção de três faixas direcionais está conforme a norma ?	0	0
P_8_5	Se tem mudança de direção de quatro faixas direcionais está conforme a norma?	0	0
P_8_6	Tem piso tátil em pontos de ônibus conforme a norma?	0	0
P_8_7	O piso tátil tem conexão com os lotes vizinhos?	0	0
P_8_8	O piso tátil está em boas condições aparentes?	0	0

P_8_9	O piso tátil apresenta desenho com bom senso?	0	0
P_13_1	Dispositivo de Drenagem está devidamente instalado e bem conservado?	Sim	0
P_13_2	Dispositivo de Drenagem oferece risco para caminhamento seguro de pedestre?	Sim	0
