Diagnóstico da Calçada	Qualidade do Serviço	
Endereço: Av. Abílio Machado, 830	55	C
Data do Registro: 08/11/2019 10:54:06		
Num. Lote CTM: 130618900100

Lote 1 - Rota: Noroeste

FRATAR
ENGENHARIA CONSULTIVA

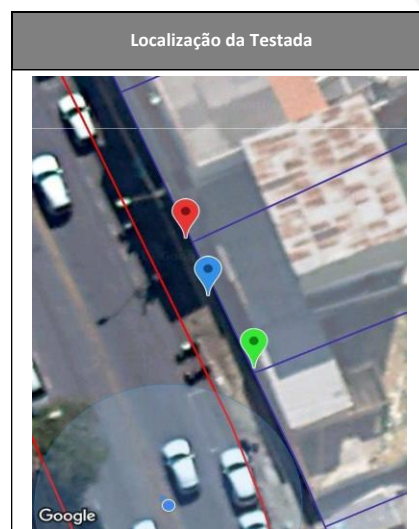
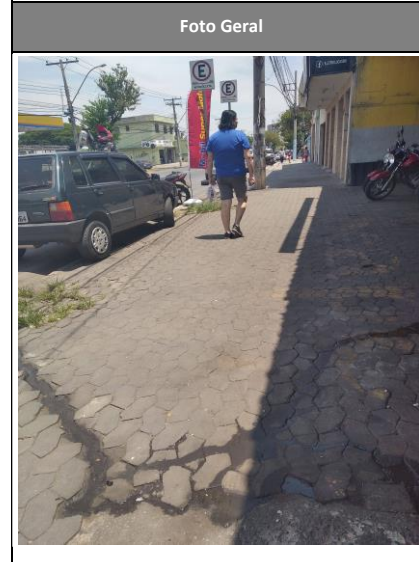
ID	Itens Avaliados	Respostas	Nota
P_1	O Mobiliário urbano está dentro da faixa de serviço de 70 cm ?	Sim	-
P_2	Qual a largura livre do Passeio ?	Acima de 1.50 m	10
P_3	Tipo de revestimento da calçada ?	Bloco Intertravado de Concreto	10
P_4	Existência de Buracos ?	Poucos	5
P_5	Condições Gerais do Piso e meio-fio da calçada ?	Regular	5
P_6	Presença de desníveis ?	Nenhum	10
P_7	Tem rebaixamento de calçada para Pedestre ?	Não	10
P_8	Possui piso tátil ao longo da Calçada ?	Não	-
P_9	A calçada Possui Rebaixamento de Veículos correto ?	Não	0
P_10	Existência de altura livre menor que 2,10 m ?	Não	-
P_11	O Passeio está no padrão da SMPU ?	Não	0
P_12	A testada possui prática de estacionamento sobre o passeio ?	Sim	0
P_13	Existe algum dispositivo de Drenagem sobre a calçada ?	Não	0
P_14	Existe PED em frente a testada ?	Não	-
P_15	Existe FTP em frente a testada ?	Não	-
P_16	Classificação geral da calçada pelo pesquisador.	Regular	5
