# Lote 4 - Rota: Raja Gabaglia

Diagnóstico da Calçada	Qualidade do Serviço	
Endereço: Av. Raja Gabaglia, s/nº Data do Registro: 11/11/2019 14:28:37 Num. Lote CTM: 90714600075	65	C

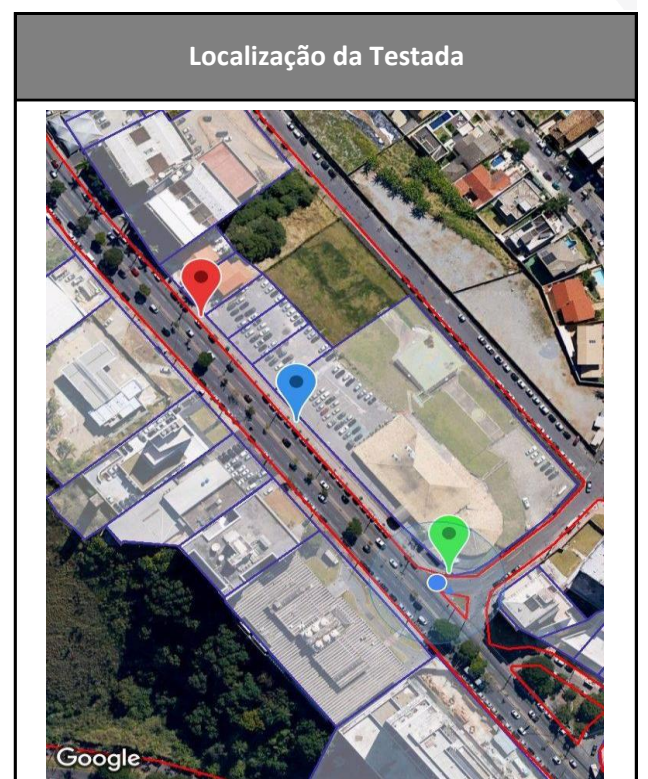
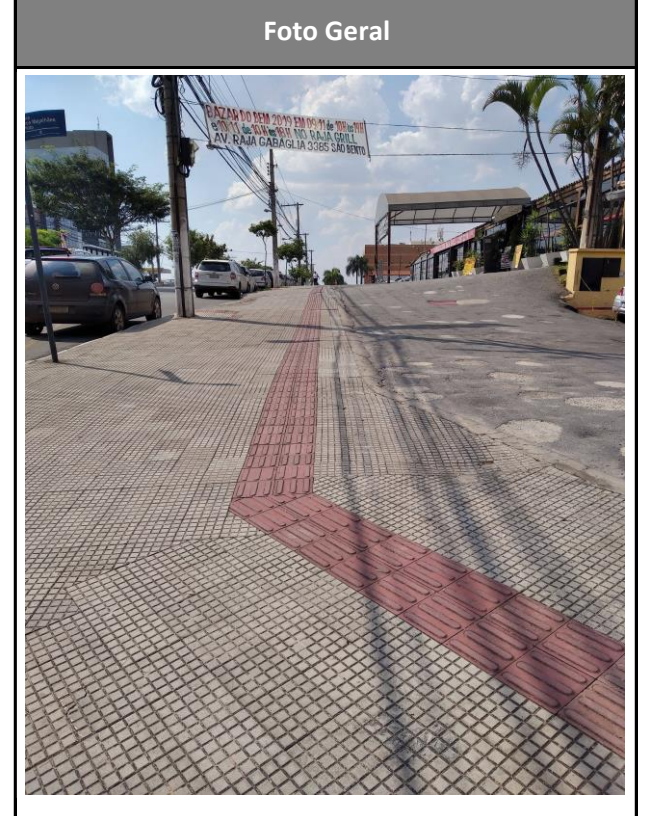
ID	Itens Avaliados	Respostas	Nota
P_1	O Mobiliário urbano está dentro da faixa de serviço de 70 cm ?	Sim	-
P_2	Qual a largura livre do Passeio ?	Acima de 1.50 m	10
P_3	Tipo de revestimento da calçada ?	Ladrilho Hidráulico	10
P_4	Existencia de Buracos ?	Nenhum	10
P_5	Condições Gerais do Piso e meio-fio da calçada ?	Ótimo(a)	10
P_6	Presença de desniveis ?	Nenhum	10
P_7	Tem rebaixamento de calçada para Pedestre ?	Não, mas deveria ter.	0
P_8	Possui piso tátil ao longo da Calçada ?	Sim	-
P_9	A calçada Possui Rebaixamento de Veiculos correto ?	Não	0
P_10	Existencia de altura livre menor que 2,10 m ?	Não	-
P_11	O Passeio está no padrao da SMPU ?	Sim	5
P_12	A testada possui prática de estacionamento sobre o passeio ?	Sim	0
P_13	Existe algum dispositivo de Drenagem sobre a calçada ?	Sim	0
P_14	Existe PED em frente a testada ?	Sim	-
P_15	Existe FTP em frente a testada ?	Não	-
P_16	Classificação geral da calçada pelo pesquisador.	Ótimo(a)	10

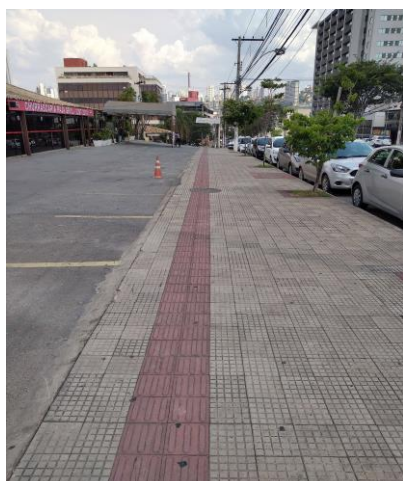
## Fotos Complementares - Detalhes do Passeio

ID	Itens Avaliados	Respostas	Nota
P_7_1	Qual tipo do Rebaixo ?	0	0
P_7_1_1	Se for do Tipo 1, Passeio possui largura livre de 1,2 m ?	0	0
P_7_1_2	Se for do Tipo 1, O rebaixo tem abas conforme a norma ?	0	0
P_7_2	A rampa do rebaixo tem Inclinação da norma (8,33%) ?	0	0
P_7_3	O rebaixo possui piso tátil ?	0	0
P_7_3_1	O piso tátil de alerta e direcional do rebaixo está conforme a norma ?	0	0
P_8_1	O piso tátil está no eixo da faixa livre ?	Não	0
P_8_2	Se tem uma leve mudança de direção está conforme a norma ?	Sim	0
P_8_3	Se tem mudança de direção de 90º ou maior está conforme a norma ?	N.A	0
P_8_4	Se tem mudança de direção de três faixas direcionais está conforme a norma ?	Sim	0
P_8_5	Se tem mudança de direção de quatro faixas direcionais está conforme a norma?	N.A	0
P_8_6	Tem piso tátil em pontos de ônibus conforme a norma?	N.A	0
P_8_7	O piso tátil tem conexão com os lotes vizinhos?	Sim	0
P_8_8	O piso tátil está em boas condições aparentes?	Sim	0

P_8_9	O piso tátil apresenta desenho com bom senso?	Sim	0
P_13_1	Dispositivo de Drenagem está devidamente instalado e bem conservado?	Sim	0
P_13_2	Dispositivo de Drenagem oferece risco para caminhamento seguro de pedestre?	Não	0
