Lote 4 - Rota: Raja Gabágia

FRATAR
ENGENHARIA CONSULTIVA

Diagnóstico da Calçada	Qualidade do Serviço	
Endereço: Av. Raja Gabaglia, s/nº	58	C
Data do Registro: 07/11/2019 16:56:33		
Num. Lote CTM: 90121200320

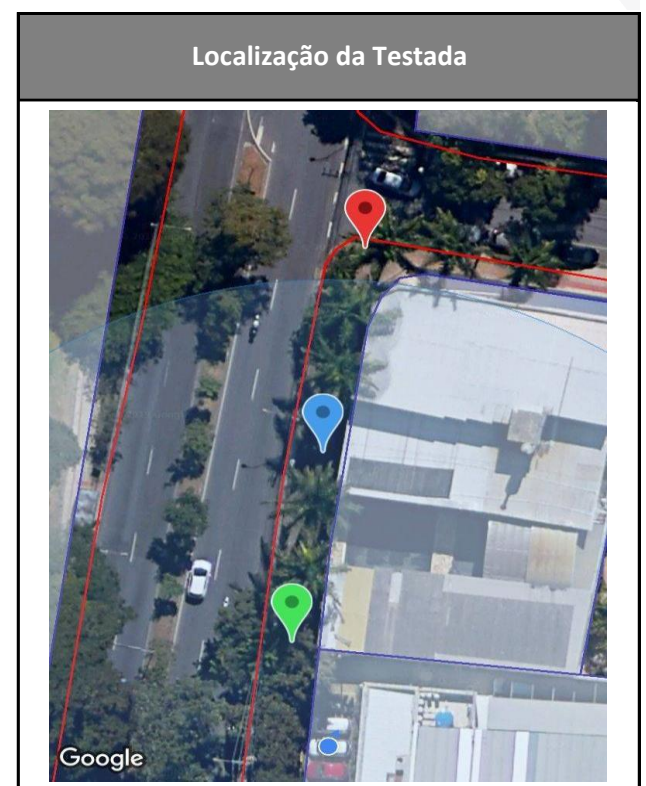
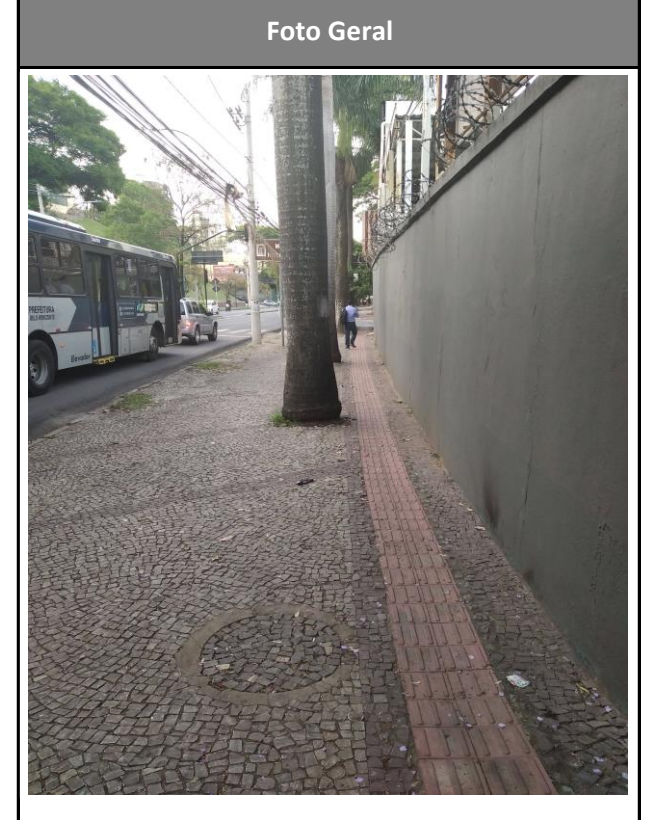
ID	Itens Avaliados	Respostas	Nota
P_1	O Mobiliário urbano está dentro da faixa de serviço de 70 cm ?	Não	-
P_2	Qual a largura livre do Passeio ?	Acima de 1.50 m	10
P_3	Tipo de revestimento da calçada ?	Pedra Portuguesa	8
P_4	Existencia de Buracos ?	Poucos	5
P_5	Condições Gerais do Piso e meio-fio da calçada ?	Regular	5
P_6	Presença de desniveis ?	Leve	7
P_7	Tem rebaixamento de calçada para Pedestre ?	Sim	8
P_8	Possui piso tátil ao longo da Calçada ?	Sim	-
P_9	A calçada Possui Rebaixamento de Veiculos correto ?	N.A	0
P_10	Existencia de altura livre menor que 2,10 m ?	Não	-
P_11	O Passeio está no padrao da SMPU ?	Não	0
P_12	A testada possui prática de estacionamento sobre o passeio ?	Não	10
P_13	Existe algum dispositivo de Drenagem sobre a calçada ?	Não	0
P_14	Existe PED em frente a testada ?	Não	-
P_15	Existe FTP em frente a testada ?	Sim	-
P_16	Classificação geral da calçada pelo pesquisador.	Regular	5
