Diagnóstico da Calçada	Qualidade do Serviço	
Endereço: Av. Raja Gabaglia, 319	68	C
Data do Registro: 06/11/2019 16:21:52		
Num. Lote CTM: 90080200230

Diagnóstico da Calçada	Qualidade do Serviço		Complemento do Diagnóstico
Endereço: Av. Raja Gabaglia, 319 Data do Registro: 06/11/2019 16:21:52 Num. Lote CTM: 90080200230	68	C

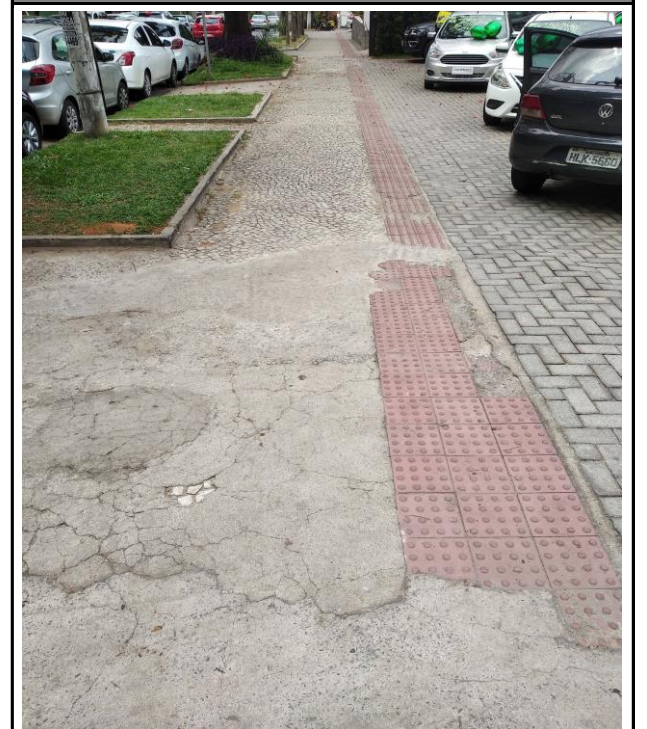
Foto Geral

ID	Itens Avaliados	Respostas	Nota
P_1	O Mobiliário urbano está dentro da faixa de serviço de 70 cm ?	Sim	-
P_2	Qual a largura livre do Passeio ?	Acima de 1.50 m	10
P_3	Tipo de revestimento da calçada ?	Pedra Portuguesa	8
P_4	Existência de Buracos ?	Poucos	5
P_5	Condições Gerais do Piso e meio-fio da calçada ?	Regular	5
P_6	Presença de desniveis ?	Nenhum	10
P_7	Tem rebaixamento de calçada para Pedestre ?	Não	10
P_8	Possui piso tátil ao longo da Calçada ?	Sim	-
P_9	A calçada Possui Rebaixamento de Veículos correto ?	Sim	10
P_10	Existência de altura livre menor que 2,10 m ?	Não	-
P_11	O Passeio está no padrão da SMPU ?	Sim	5
P_12	A testada possui prática de estacionamento sobre o passeio ?	Sim	0
P_13	Existe algum dispositivo de Drenagem sobre a calçada ?	Não	0
P_14	Existe PED em frente a testada ?	Não	-
P_15	Existe FTP em frente a testada ?	Não	-
P_16	Classificação geral da calçada pelo pesquisador.	Regular	5

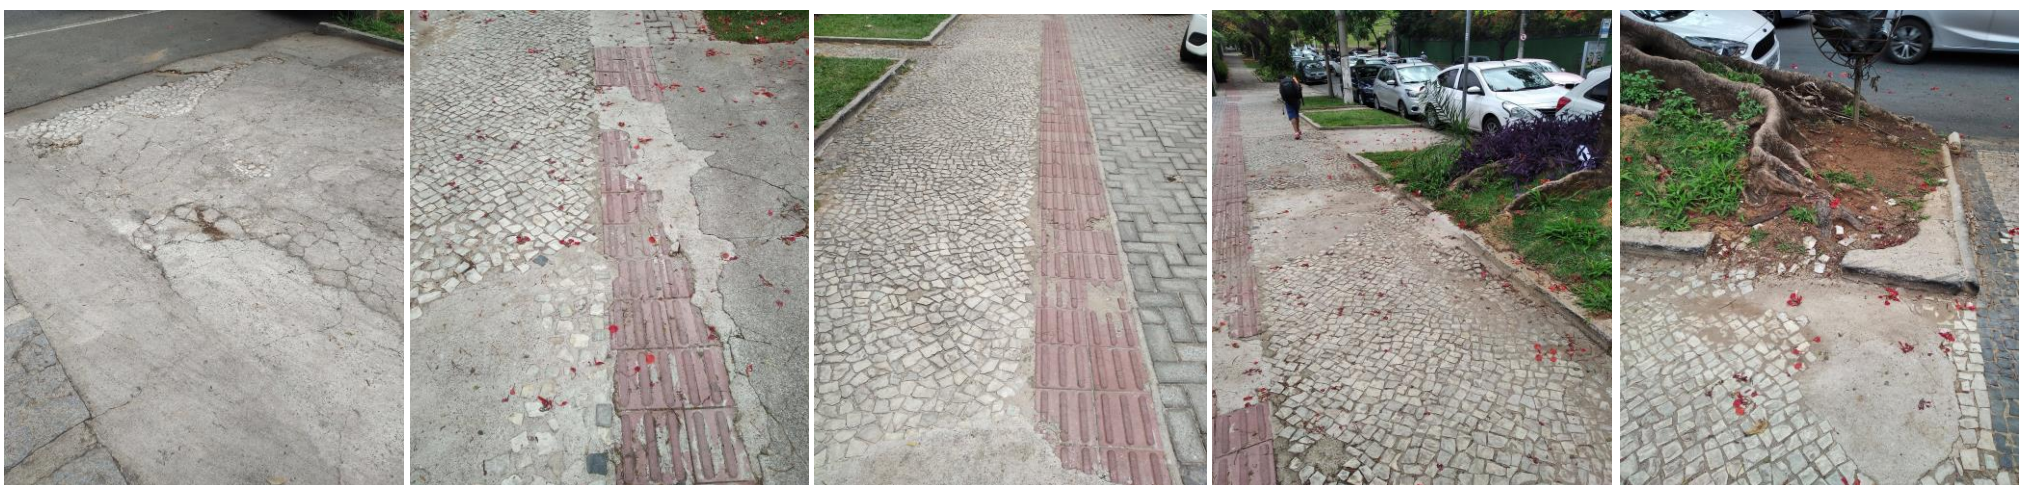
Fotos Complementares - Detalhes do Passeio

ID	Itens Avaliados	Respostas	Nota
P_7_1	Qual tipo do Rebaixo ?	0	0
P_7_1_1	Se for do Tipo 1, Passeio possui largura livre de 1,2 m ?	0	0
P_7_1_2	Se for do Tipo 1, O rebaixo tem abas conforme a norma ?	0	0
P_7_2	A rampa do rebaixo tem Inclinação da norma (8,33%) ?	0	0
P_7_3	O rebaixo possui piso tátil ?	0	-1
P_7_3_1	O piso tátil de alerta e direcional do rebaixo está conforme a norma ?	0	0
P_8_1	O piso tátil está no eixo da faixa livre ?	Não	0
P_8_2	Se tem uma leve mudança de direção está conforme a norma ?	Não	0
P_8_3	Se tem mudança de direção de 90º ou maior está conforme a norma ?	0	0
P_8_4	Se tem mudança de direção de três faixas direcionais está conforme a norma ?	0	0
P_8_5	Se tem mudança de direção de quatro faixas direcionais está conforme a norma?	0	0
P_8_6	Tem piso tátil em pontos de ônibus conforme a norma?	N.A	0
P_8_7	O piso tátil tem conexão com os lotes vizinhos?	Sim	0
P_8_8	O piso tátil está em boas condições aparentes?	Não	0

P_8_9	O piso tátil apresenta desenho com bom senso?	Sim	0
P_13_1	Dispositivo de Drenagem está devidamente instalado e bem conservado?	0	0
P_13_2	Dispositivo de Drenagem oferece risco para caminhamento seguro de pedestre?	0	0
