Lote 4 - Rota: Contorno

FRATAR
ENGENHARIA CONSULTIVA

Diagnóstico da Calçada	Qualidade do Serviço	
Endereço: Av.Contorno, 8570	82	B
Data do Registro: 29/10/2019 13:56:37		
Num. Lote CTM: 10051000020

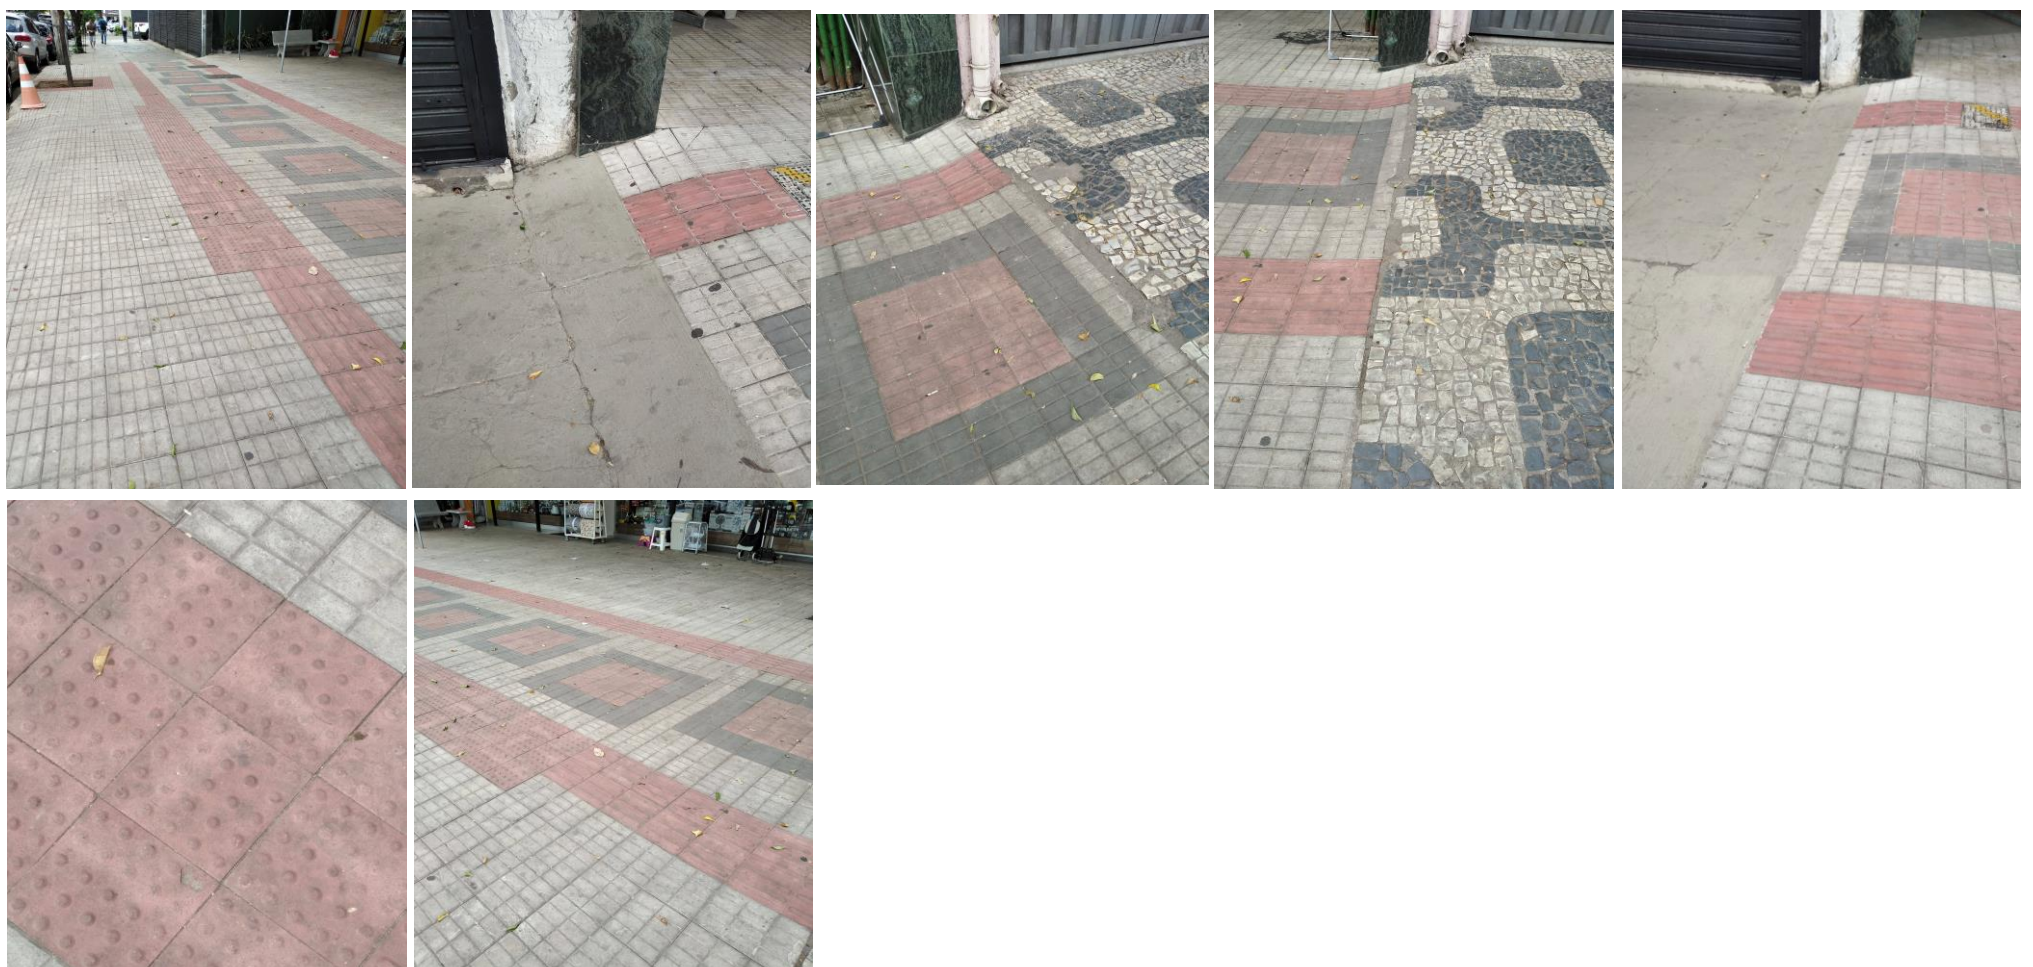
Fotos Complementares - Detalhes do Passeio

ID	Itens Avaliados	Respostas	Nota
P_1	O Mobiliário urbano está dentro da faixa de serviço de 70 cm ?	Sim	-
P_2	Qual a largura livre do Passeio ?	Acima de 1.50 m	10
P_3	Tipo de revestimento da calçada ?	Ladrilho Hidráulico	10
P_4	Existencia de Buracos ?	Nenhum	10
P_5	Condições Gerais do Piso e meio-fio da calçada ?	Ótimo(a)	10
P_6	Presença de desniveis ?	Leve	7
P_7	Tem rebaixamento de calçada para Pedestre ?	Não	10
P_8	Possui piso tátil ao longo da Calçada ?	Sim	-
P_9	A calçada Possui Rebaixamento de Veiculos correto ?	Sim	10
P_10	Existencia de altura livre menor que 2,10 m ?	Não	-
P_11	O Passeio está no padrao da SMPU ?	Sim	5
P_12	A testada possui prática de estacionamento sobre o passeio ?	Sim	0
P_13	Existe algum dispositivo de Drenagem sobre a calçada ?	Não	0
P_14	Existe PED em frente a testada ?	Não	-
P_15	Existe FTP em frente a testada ?	Não	-
P_16	Classificação geral da calçada pelo pesquisador.	Ótimo(a)	10
