Lote 1 - Rota: Padre Pedro Pinto

FRATAR
ENGENHARIA CONSULTIVA

Diagnóstico da Calçada	Qualidade do Serviço	
Endereço: Rua Padre Pedro Pinto, 456	90	B
Data do Registro: 22/11/2019 10:56:06		
Num. Lote CTM: 190405000035

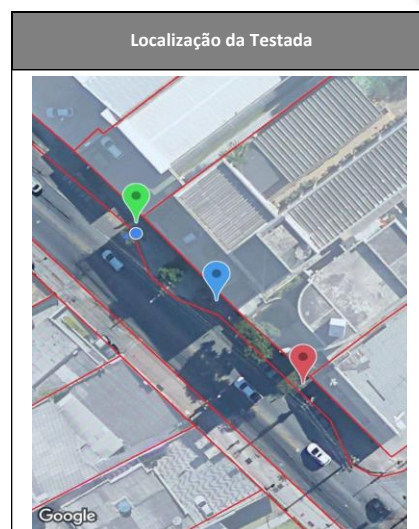
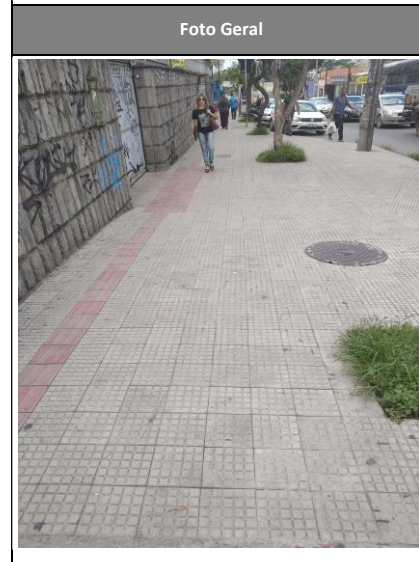
ID	Itens Avaliados	Respostas	Nota
P_1	O Mobiliário urbano está dentro da faixa de serviço de 70 cm ?	Sim	-
P_2	Qual a largura livre do Passeio ?	Acima de 1.50 m	10
P_3	Tipo de revestimento da calçada ?	Ladrilho Hidráulico	10
P_4	Existência de Buracos ?	Nenhum	10
P_5	Condições Gerais do Piso e meio-fio da calçada ?	Ótimo(a)	10
P_6	Presença de desníveis ?	Nenhum	10
P_7	Tem rebaixamento de calçada para Pedestre ?	Não	10
P_8	Possui piso tátil ao longo da Calçada ?	Sim	-
P_9	A calçada Possui Rebaixamento de Veículos correto ?	Sim	10
P_10	Existência de altura livre menor que 2,10 m ?	Não	-
P_11	O Passeio está no padrão da SMPU ?	Não	0
P_12	A testada possui prática de estacionamento sobre o passeio ?	Não	10
P_13	Existe algum dispositivo de Drenagem sobre a calçada ?	Não	0
P_14	Existe PED em frente a testada ?	Não	-
P_15	Existe FTP em frente a testada ?	Não	-
P_16	Classificação geral da calçada pelo pesquisador.	Ótimo(a)	10
