Diagnóstico da Calçada	Qualidade do Serviço	
Endereço: Av. Brigadeiro Eduardo Gomes, s/nº	<b>60</b>	<b>C</b>
Data do Registro: 13/11/2019 14:39:18		
Num. Lote CTM: 130641200135

# Lote 1 - Rota: Noroeste

**FRATAR**  
ENGENHARIA CONSULTIVA

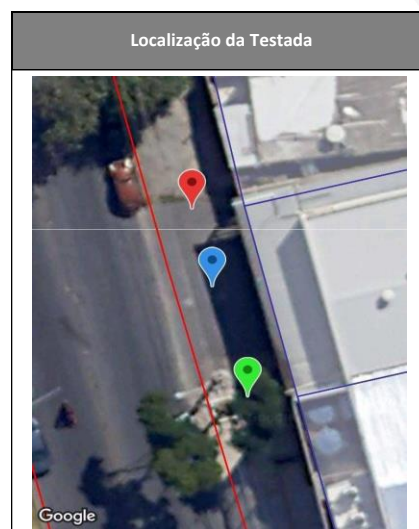
ID	Itens Avaliados	Respostas	Nota
P_1	O Mobiliário urbano está dentro da faixa de serviço de 70 cm ?	Sim	-
P_2	Qual a largura livre do Passeio ?	Acima de 1.50 m	10
P_3	Tipo de revestimento da calçada ?	Outro	0
P_4	Existência de Buracos ?	Nenhum	10
P_5	Condições Gerais do Piso e meio-fio da calçada ?	Regular	5
P_6	Presença de desníveis ?	Nenhum	10
P_7	Tem rebaixamento de calçada para Pedestre ?	Não	10
P_8	Possui piso tátil ao longo da Calçada ?	Não	-
P_9	A calçada Possui Rebaixamento de Veículos correto ?	Não	0
P_10	Existência de altura livre menor que 2,10 m ?	Não	-
P_11	O Passeio está no padrão da SMPU ?	Não	0
P_12	A testada possui prática de estacionamento sobre o passeio ?	Não	10
P_13	Existe algum dispositivo de Drenagem sobre a calçada ?	Não	0
P_14	Existe PED em frente a testada ?	Não	-
P_15	Existe FTP em frente a testada ?	Não	-
P_16	Classificação geral da calçada pelo pesquisador.	Regular	5
