Diagnóstico da Calçada	Qualidade do Serviço	
Endereço: Av. Brigadeiro Eduardo Gomes, 1280	70	C
Data do Registro: 13/11/2019 14:46:04		
Num. Lote CTM: 130641200215

Lote 1 - Rota: Noroeste

FRATAR
ENGENHARIA CONSULTIVA

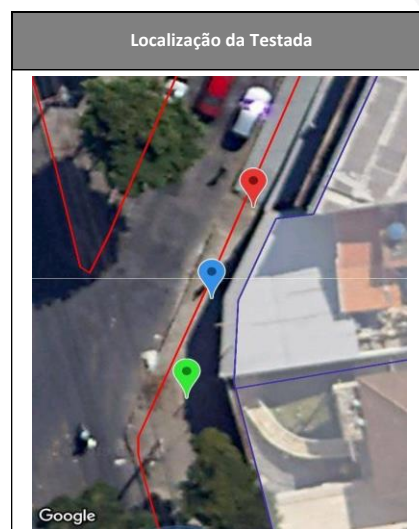
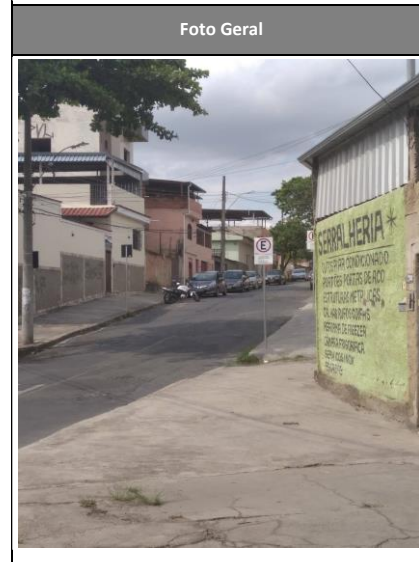
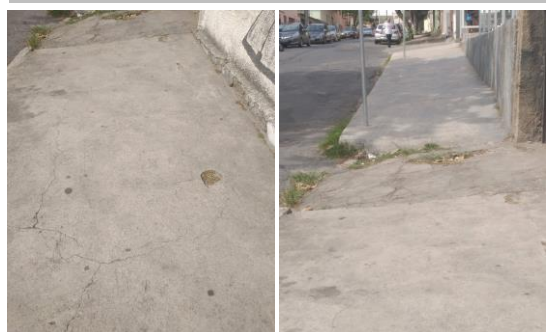
ID	Itens Avaliados	Respostas	Nota
P_1	O Mobiliário urbano está dentro da faixa de serviço de 70 cm ?	Sim	-
P_2	Qual a largura livre do Passeio ?	Acima de 1.50 m	10
P_3	Tipo de revestimento da calçada ?	Concreto	10
P_4	Existência de Buracos ?	Poucos	5
P_5	Condições Gerais do Piso e meio-fio da calçada ?	Ótimo(a)	10
P_6	Presença de desníveis ?	Nenhum	10
P_7	Tem rebaixamento de calçada para Pedestre ?	Não	10
P_8	Possui piso tátil ao longo da Calçada ?	Não	-
P_9	A calçada Possui Rebaixamento de Veículos correto ?	Não	0
P_10	Existência de altura livre menor que 2,10 m ?	Não	-
P_11	O Passeio está no padrão da SMPU ?	Não	0
P_12	A testada possui prática de estacionamento sobre o passeio ?	Não	10
P_13	Existe algum dispositivo de Drenagem sobre a calçada ?	Não	0
P_14	Existe PED em frente a testada ?	Não	-
P_15	Existe FTP em frente a testada ?	Não	-
P_16	Classificação geral da calçada pelo pesquisador.	Regular	5
