Lote 4 - Rota: Contorno

FRATAR
ENGENHARIA CONSULTIVA

Diagnóstico da Calçada	Qualidade do Serviço	
Endereço: Av.Contorno, s/nº Data do Registro: 05/11/2019 10:03:24 Num. Lote CTM: 10025900285	70	C

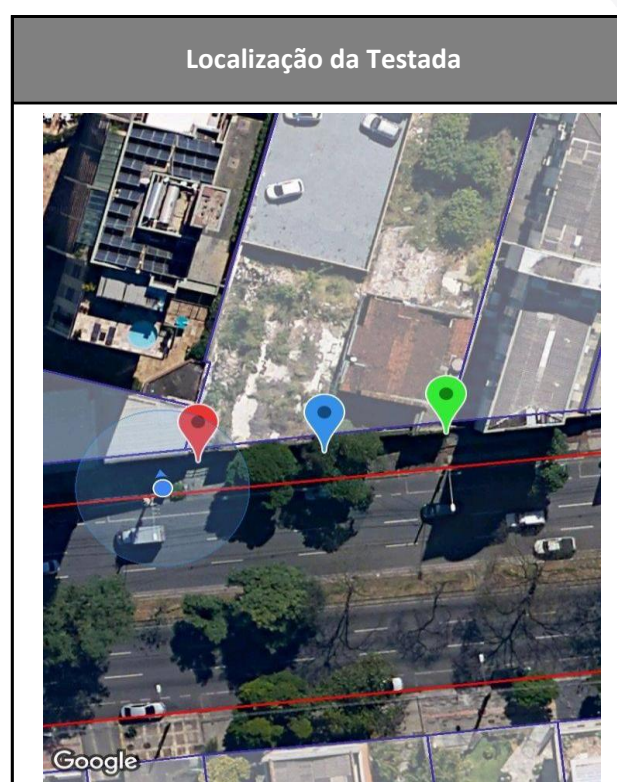
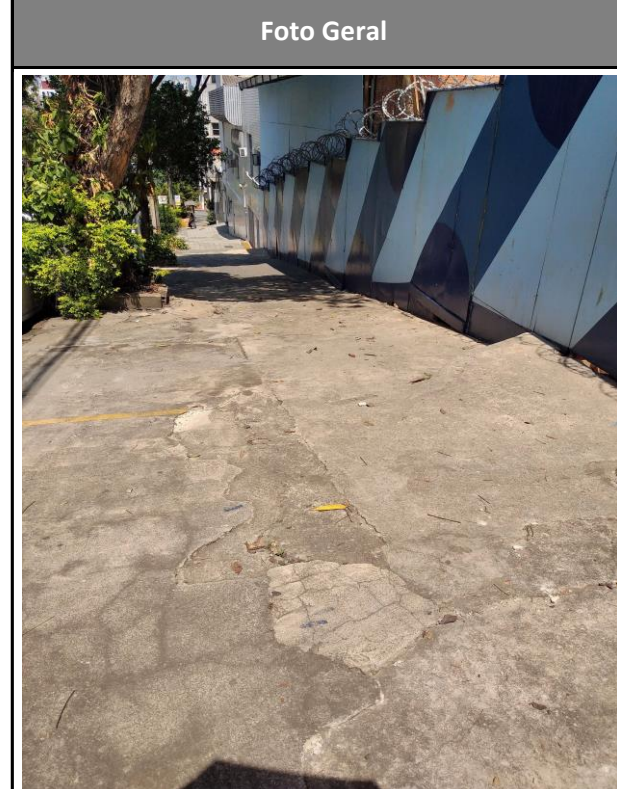
ID	Itens Avaliados	Respostas	Nota
P_1	O Mobiliário urbano está dentro da faixa de serviço de 70 cm ?	Sim	-
P_2	Qual a largura livre do Passeio ?	Acima de 1.50 m	10
P_3	Tipo de revestimento da calçada ?	Concreto	10
P_4	Existencia de Buracos ?	Poucos	5
P_5	Condições Gerais do Piso e meio-fio da calçada ?	Regular	5
P_6	Presença de desniveis ?	Severo	0
P_7	Tem rebaixamento de calçada para Pedestre ?	Não	10
P_8	Possui piso tátil ao longo da Calçada ?	Não	-
P_9	A calçada Possui Rebaixamento de Veiculos correto ?	Sim	10
P_10	Existencia de altura livre menor que 2,10 m ?	Não	-
P_11	O Passeio está no padrao da SMPU ?	Não	0
P_12	A testada possui prática de estacionamento sobre o passeio ?	Não	10
P_13	Existe algum dispositivo de Drenagem sobre a calçada ?	Não	0
P_14	Existe PED em frente a testada ?	Não	-
P_15	Existe FTP em frente a testada ?	Não	-
P_16	Classificação geral da calçada pelo pesquisador.	Ótimo(a)	10
