# Lote 1 - Rota: Noroeste

Diagnóstico da Calçada	Qualidade do Serviço	
Endereço: Av. Ivaí, 228	63	C
Data do Registro: 25/11/2019 14:23:03		
Num. Lote CTM: 130079000125

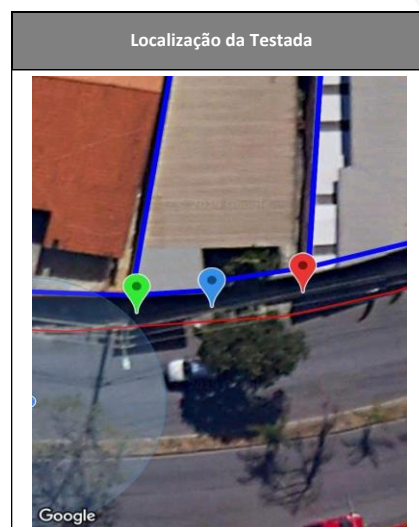
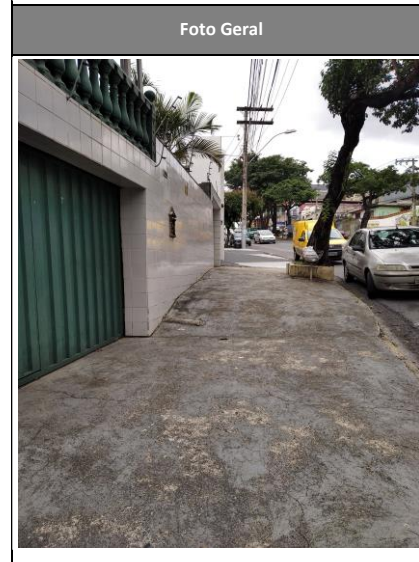
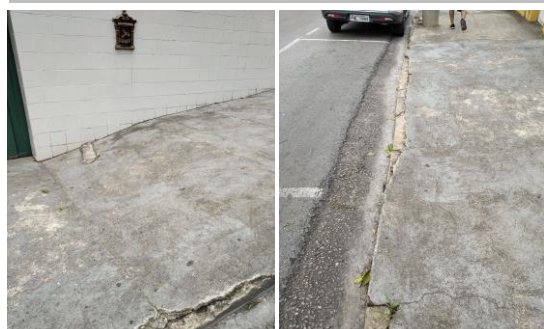
ID	Itens Avaliados	Respostas	Nota
P_1	O Mobiliário urbano está dentro da faixa de serviço de 70 cm ?	Sim	-
P_2	Qual a largura livre do Passeio ?	Acima de 1.50 m	10
P_3	Tipo de revestimento da calçada ?	Concreto	10
P_4	Existência de Buracos ?	Nenhum	10
P_5	Condições Gerais do Piso e meio-fio da calçada ?	Regular	5
P_6	Presença de desníveis ?	Médio	3
P_7	Tem rebaixamento de calçada para Pedestre ?	Não	10
P_8	Possui piso tátil ao longo da Calçada ?	Não	-
P_9	A calçada Possui Rebaixamento de Veículos correto ?	Não	0
P_10	Existência de altura livre menor que 2,10 m ?	Não	-
P_11	O Passeio está no padrão da SMPU ?	Não	0
P_12	A testada possui prática de estacionamento sobre o passeio ?	Não	10
P_13	Existe algum dispositivo de Drenagem sobre a calçada ?	Não	0
P_14	Existe PED em frente a testada ?	Não	-
P_15	Existe FTP em frente a testada ?	Não	-
P_16	Classificação geral da calçada pelo pesquisador.	Regular	5
