Lote 1 - Rota: Padre Pedro Pinto

Diagnóstico da Calçada	Qualidade do Serviço	
Endereço: Rua Padre Pedro Pinto, 1231	65	C
Data do Registro: 22/11/2019 09:21:22		
Num. Lote CTM: 190397100770

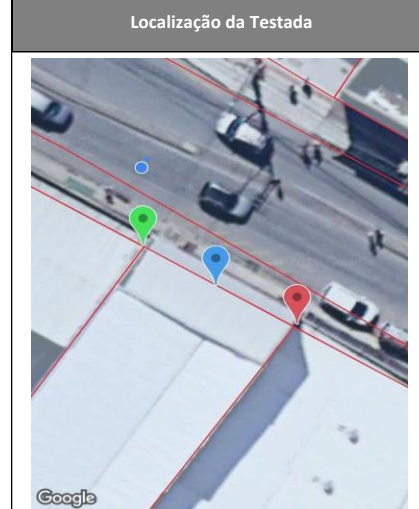
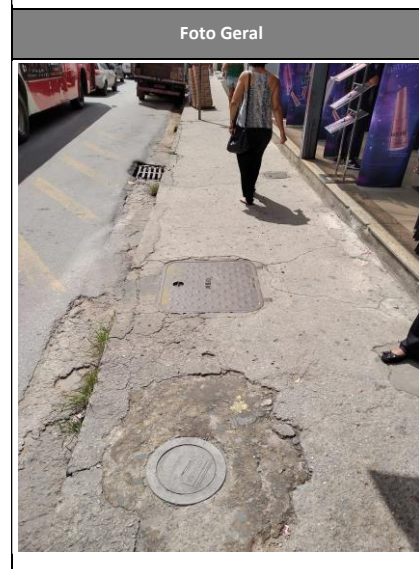
Fotos Complementares - Detalhes do Passeio

ID	Itens Avaliados	Respostas	Nota
P_1	O Mobiliário urbano está dentro da faixa de serviço de 70 cm ?	Sim	-
P_2	Qual a largura livre do Passeio ?	Acima de 1.50 m	10
P_3	Tipo de revestimento da calçada ?	Concreto	10
P_4	Existência de Buracos ?	Poucos	5
P_5	Condições Gerais do Piso e meio-fio da calçada ?	Regular	5
P_6	Presença de desníveis ?	Nenhum	10
P_7	Tem rebaixamento de calçada para Pedestre ?	Não	10
P_8	Possui piso tátil ao longo da Calçada ?	Não	-
P_9	A calçada Possui Rebaixamento de Veículos correto ?	N.A	0
P_10	Existência de altura livre menor que 2,10 m ?	Não	-
P_11	O Passeio está no padrão da SMPU ?	Não	0
P_12	A testada possui prática de estacionamento sobre o passeio ?	Não	10
P_13	Existe algum dispositivo de Drenagem sobre a calçada ?	Não	0
P_14	Existe PED em frente a testada ?	Não	-
P_15	Existe FTP em frente a testada ?	Não	-
P_16	Classificação geral da calçada pelo pesquisador.	Regular	5
