# Lote 1 - Rota: Noroeste

Diagnóstico da Calçada	Qualidade do Serviço	
<b>Endereço: Av. Brigadeiro Eduardo Gomes, 2017</b>	<b>70</b>	<b>C</b>
<b>Data do Registro: 26/11/2019 16:54:38</b>		
<b>Num. Lote CTM: 130852100140</b>

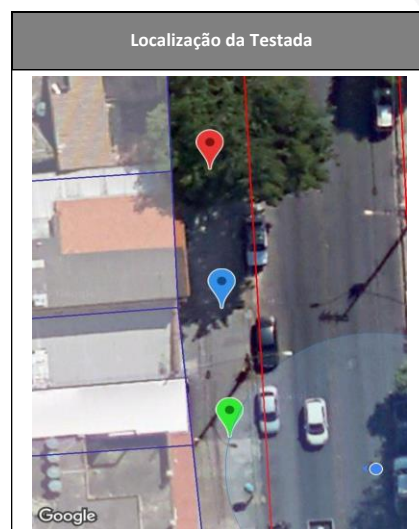
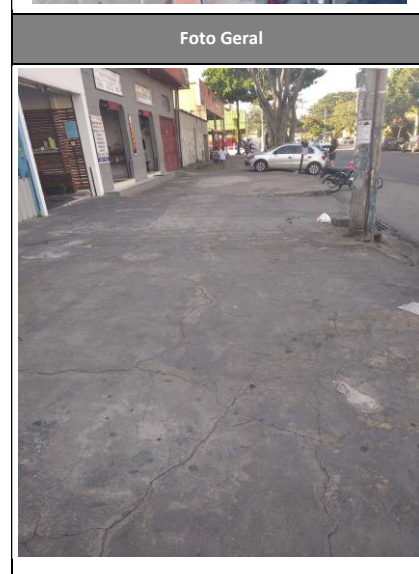
ID	Itens Avaliados	Respostas	Nota
P_1	O Mobiliário urbano está dentro da faixa de serviço de 70 cm ?	Sim	-
P_2	Qual a largura livre do Passeio ?	Acima de 1.50 m	10
P_3	Tipo de revestimento da calçada ?	Concreto	10
P_4	Existência de Buracos ?	Nenhum	10
P_5	Condições Gerais do Piso e meio-fio da calçada ?	Regular	5
P_6	Presença de desníveis ?	Nenhum	10
P_7	Tem rebaixamento de calçada para Pedestre ?	Não	10
P_8	Possui piso tátil ao longo da Calçada ?	Não	-
P_9	A calçada Possui Rebaixamento de Veículos correto ?	Não	0
P_10	Existência de altura livre menor que 2,10 m ?	Não	-
P_11	O Passeio está no padrão da SMPU ?	Não	0
P_12	A testada possui prática de estacionamento sobre o passeio ?	Não	10
P_13	Existe algum dispositivo de Drenagem sobre a calçada ?	Não	0
P_14	Existe PED em frente a testada ?	Não	-
P_15	Existe FTP em frente a testada ?	Não	-
P_16	Classificação geral da calçada pelo pesquisador.	Regular	5
