Diagnóstico da Calçada	Qualidade do Serviço	
Endereço: Rua Curitiba, 746	78	B
Data do Registro: 12/11/2019 13:10:33		
#N/D

Diagnóstico da Calçada	Qualidade do Serviço		Complemento do Diagnóstico
Endereço: Rua Curitiba, 746 Data do Registro: 12/11/2019 13:10:33 #N/D	78	B

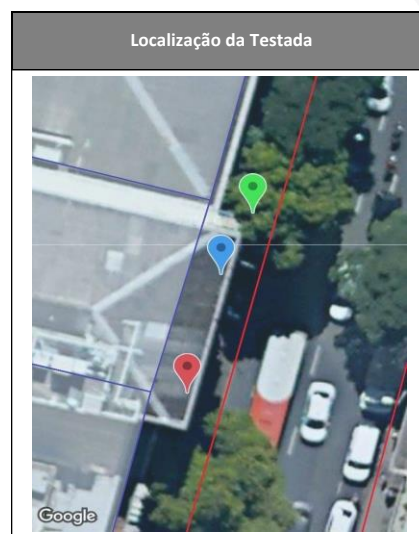
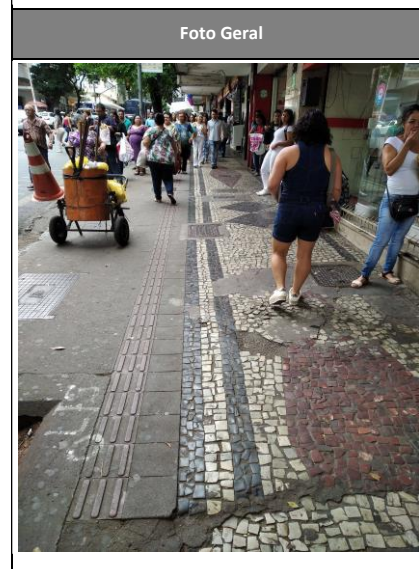
ID	Itens Avaliados	Respostas	Nota
P_1	O Mobiliário urbano está dentro da faixa de serviço de 70 cm ?	Sim	-
P_2	Qual a largura livre do Passeio ?	Acima de 1.50 m	10
P_3	Tipo de revestimento da calçada ?	Pedra Portuguesa	8
P_4	Existência de Buracos ?	Nenhum	10
P_5	Condições Gerais do Piso e meio-fio da calçada ?	Ótimo(a)	10
P_6	Presença de desníveis ?	Nenhum	10
P_7	Tem rebaixamento de calçada para Pedestre ?	Não	10
P_8	Possui piso tátil ao longo da Calçada ?	Sim	-
P_9	A calçada Possui Rebaixamento de Veículos correto ?	N.A	0
P_10	Existência de altura livre menor que 2,10 m ?	Não	-
P_11	O Passeio está no padrão da SMPU ?	Não	0
P_12	A testada possui prática de estacionamento sobre o passeio ?	Não	10
P_13	Existe algum dispositivo de Drenagem sobre a calçada ?	Não	0
P_14	Existe PED em frente a testada ?	Sim	-
P_15	Existe FTP em frente a testada ?	Não	-
P_16	Classificação geral da calçada pelo pesquisador.	Ótimo(a)	10
