Lote 1 - Rota: Padre Pedro Pinto

Diagnóstico da Calçada	Qualidade do Serviço	
Endereço: Rua Padre Pedro Pinto, 5980	41	D
Data do Registro: 13/11/2019 12:26:23		
Num. Lote CTM: 190525500115

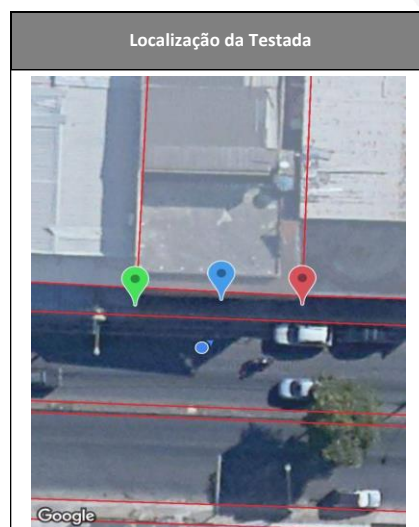
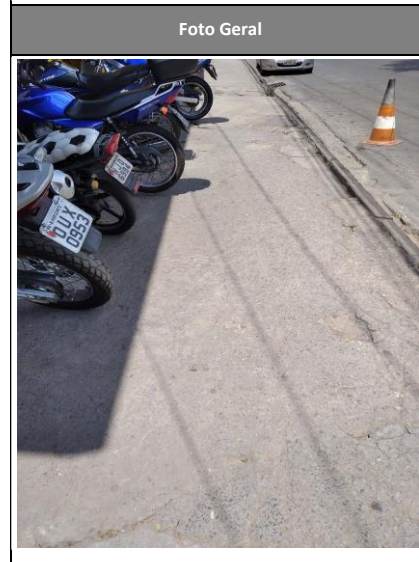
ID	Itens Avaliados	Respostas	Nota
P_1	O Mobiliário urbano está dentro da faixa de serviço de 70 cm ?	Sim	-
P_2	Qual a largura livre do Passeio ?	Entre 1.20 m e 1.50 m	6
P_3	Tipo de revestimento da calçada ?	Concreto	10
P_4	Existência de Buracos ?	Poucos	5
P_5	Condições Gerais do Piso e meio-fio da calçada ?	Regular	5
P_6	Presença de desníveis ?	Severo	0
P_7	Tem rebaixamento de calçada para Pedestre ?	Não	10
P_8	Possui piso tátil ao longo da Calçada ?	Não	-
P_9	A calçada Possui Rebaixamento de Veículos correto ?	Não	0
P_10	Existência de altura livre menor que 2,10 m ?	Não	-
P_11	O Passeio está no padrão da SMPU ?	Não	0
P_12	A testada possui prática de estacionamento sobre o passeio ?	Sim	0
P_13	Existe algum dispositivo de Drenagem sobre a calçada ?	Não	0
P_14	Existe PED em frente a testada ?	Não	-
P_15	Existe FTP em frente a testada ?	Não	-
P_16	Classificação geral da calçada pelo pesquisador.	Regular	5
