Lote 4 - Rota: Contorno

Diagnóstico da Calçada	Qualidade do Serviço	
Endereço: Av.Contorno, 8877	77	B
Data do Registro: 29/10/2019 14:35:41		
Num. Lote CTM: 90029100295

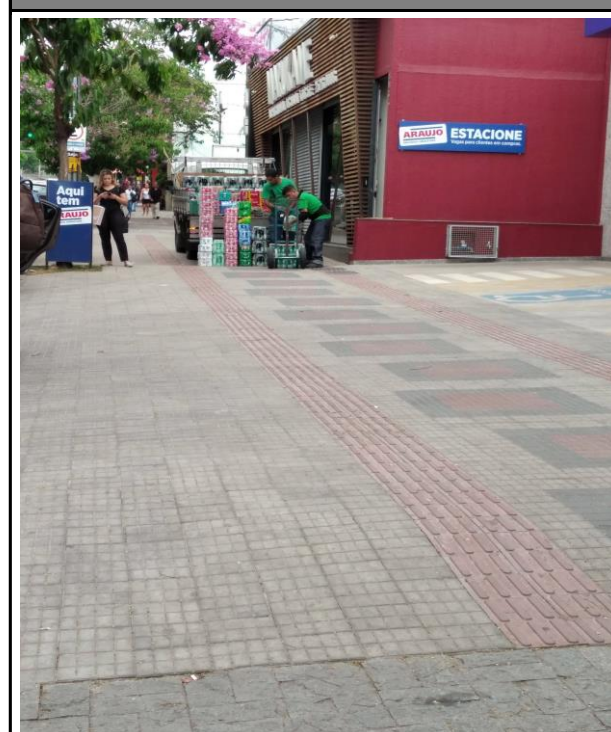
Foto Geral

ID	Itens Avaliados	Respostas	Nota
P_1	O Mobiliário urbano está dentro da faixa de serviço de 70 cm ?	Sim	-
P_2	Qual a largura livre do Passeio ?	Acima de 1.50 m	10
P_3	Tipo de revestimento da calçada ?	Ladrilho Hidráulico	10
P_4	Existencia de Buracos ?	Nenhum	10
P_5	Condições Gerais do Piso e meio-fio da calçada ?	Ótimo(a)	10
P_6	Presença de desniveis ?	Leve	7
P_7	Tem rebaixamento de calçada para Pedestre ?	Não	10
P_8	Possui piso tátil ao longo da Calçada ?	Sim	-
P_9	A calçada Possui Rebaixamento de Veiculos correto ?	Sim	10
P_10	Existencia de altura livre menor que 2,10 m ?	Não	-
P_11	O Passeio está no padrao da SMPU ?	Não	0
P_12	A testada possui prática de estacionamento sobre o passeio ?	Sim	0
P_13	Existe algum dispositivo de Drenagem sobre a calçada ?	Não	0
P_14	Existe PED em frente a testada ?	Não	-
P_15	Existe FTP em frente a testada ?	Não	-
P_16	Classificação geral da calçada pelo pesquisador.	Ótimo(a)	10
