Diagnóstico da Calçada	Qualidade do Serviço	
Endereço: Av. Ivaí, 511	75	B
Data do Registro: 12/11/2019 13:56:56		
Num. Lote CTM: 130581300230

FRATAR
ENGENHARIA CONSULTIVA

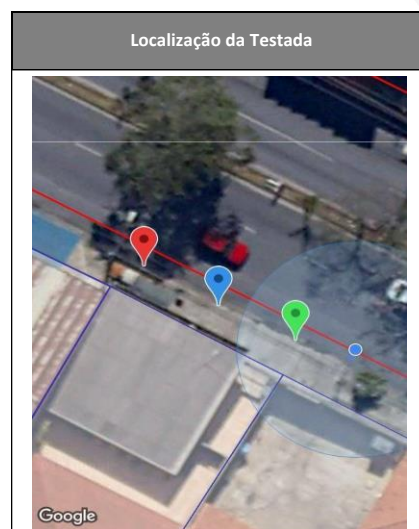
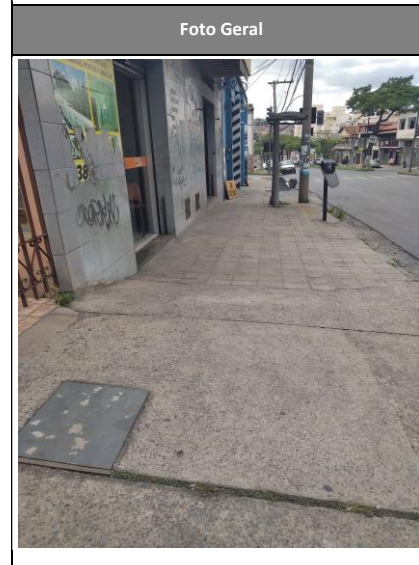
ID	Itens Avaliados	Respostas	Nota
P_1	O Mobiliário urbano está dentro da faixa de serviço de 70 cm ?	Sim	-
P_2	Qual a largura livre do Passeio ?	Acima de 1.50 m	10
P_3	Tipo de revestimento da calçada ?	Ladrilho Hidráulico	10
P_4	Existência de Buracos ?	Nenhum	10
P_5	Condições Gerais do Piso e meio-fio da calçada ?	Ótimo(a)	10
P_6	Presença de desníveis ?	Nenhum	10
P_7	Tem rebaixamento de calçada para Pedestre ?	Não	10
P_8	Possui piso tátil ao longo da Calçada ?	Não	-
P_9	A calçada Possui Rebaixamento de Veículos correto ?	Não	0
P_10	Existência de altura livre menor que 2,10 m ?	Não	-
P_11	O Passeio está no padrão da SMPU ?	Não	0
P_12	A testada possui prática de estacionamento sobre o passeio ?	Não	10
P_13	Existe algum dispositivo de Drenagem sobre a calçada ?	Não	0
P_14	Existe PED em frente a testada ?	Sim	-
P_15	Existe FTP em frente a testada ?	Não	-
P_16	Classificação geral da calçada pelo pesquisador.	Regular	5
