Diagnóstico da Calçada	Qualidade do Serviço	
Endereço: Rua Rio Grande do Norte, 1129	<b>86</b>	<b>B</b>
Data do Registro: 14/11/2019 09:40:40		
Num. Lote CTM: 10083900085

Diagnóstico da Calçada	Qualidade do Serviço		Complemento do Diagnóstico
<b>Endereço: Rua Rio Grande do Norte, 1129</b> <b>Data do Registro: 14/11/2019 09:40:40</b> <b>Num. Lote CTM: 10083900085</b>	<b>86</b>	<b>B</b>

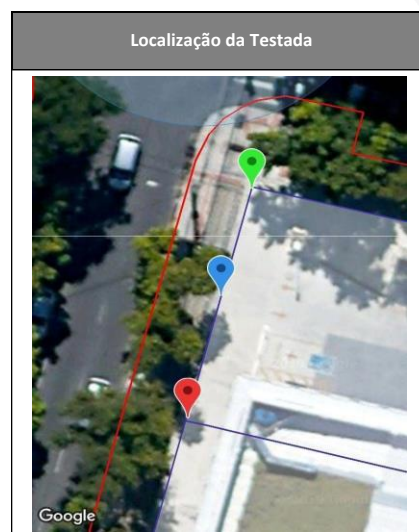
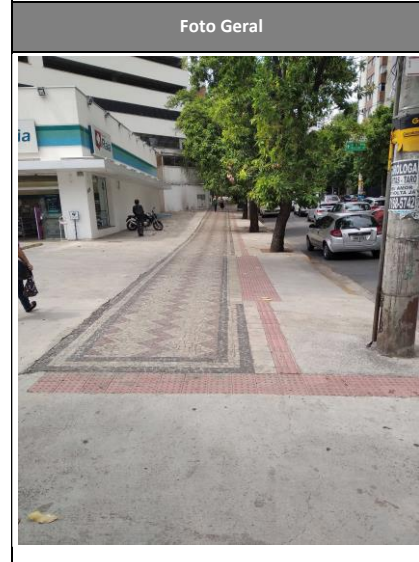
ID	Itens Avaliados	Respostas	Nota
P_1	O Mobiliário urbano está dentro da faixa de serviço de 70 cm ?	Sim	-
P_2	Qual a largura livre do Passeio ?	Acima de 1.50 m	10
P_3	Tipo de revestimento da calçada ?	Pedra Portuguesa	8
P_4	Existência de Buracos ?	Nenhum	10
P_5	Condições Gerais do Piso e meio-fio da calçada ?	Ótimo(a)	10
P_6	Presença de desníveis ?	Nenhum	10
P_7	Tem rebaixamento de calçada para Pedestre ?	Sim	7
P_8	Possui piso tátil ao longo da Calçada ?	Sim	-
P_9	A calçada Possui Rebaixamento de Veículos correto ?	Sim	0
P_10	Existência de altura livre menor que 2,10 m ?	Não	-
P_11	O Passeio está no padrão da SMPU ?	Não	0
P_12	A testada possui prática de estacionamento sobre o passeio ?	Não	10
P_13	Existe algum dispositivo de Drenagem sobre a calçada ?	Não	0
P_14	Existe PED em frente a testada ?	Não	-
P_15	Existe FTP em frente a testada ?	Sim	-
P_16	Classificação geral da calçada pelo pesquisador.	Ótimo(a)	10
