Lote 3 - Rota: Antônio Carlos II

FRATAR
ENGENHARIA CONSULTIVA

Diagnóstico da Calçada	Qualidade do Serviço	
Endereço: Av. Portugal, 555 Data do Registro: 19/11/2019 14:06:04 Num. Lote CTM: 200028600020	58	C

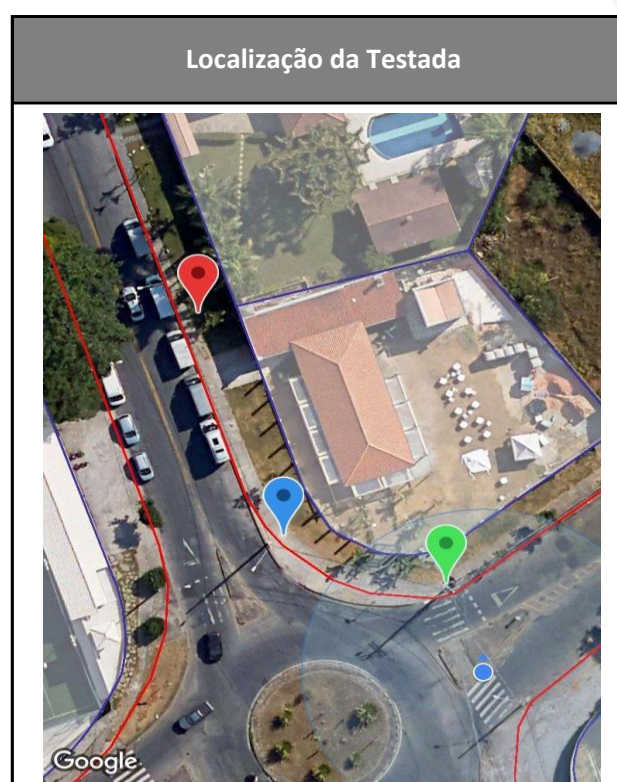
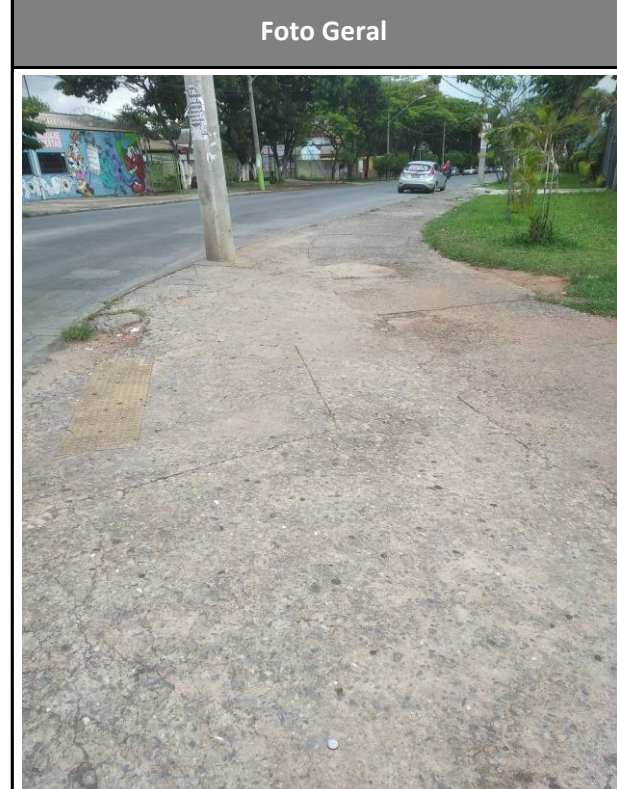
ID	Itens Avaliados	Respostas	Nota
P_1	O Mobiliário urbano está dentro da faixa de serviço de 70 cm ?	Sim	-
P_2	Qual a largura livre do Passeio ?	Entre 1.20 m e 1.50 m	6
P_3	Tipo de revestimento da calçada ?	Concreto	10
P_4	Existência de Buracos ?	Poucos	5
P_5	Condições Gerais do Piso e meio-fio da calçada ?	Regular	5
P_6	Presença de desniveis ?	Nenhum	10
P_7	Tem rebaixamento de calçada para Pedestre ?	Sim	7
P_8	Possui piso tátil ao longo da Calçada ?	Não	-
P_9	A calçada Possui Rebaixamento de Veículos correto ?	N.A	0
P_10	Existência de altura livre menor que 2,10 m ?	Não	-
P_11	O Passeio está no padrão da SMPU ?	Não	0
P_12	A testada possui prática de estacionamento sobre o passeio ?	Não	10
P_13	Existe algum dispositivo de Drenagem sobre a calçada ?	Não	0
P_14	Existe PED em frente a testada ?	Não	-
P_15	Existe FTP em frente a testada ?	Sim	-
P_16	Classificação geral da calçada pelo pesquisador.	Regular	5

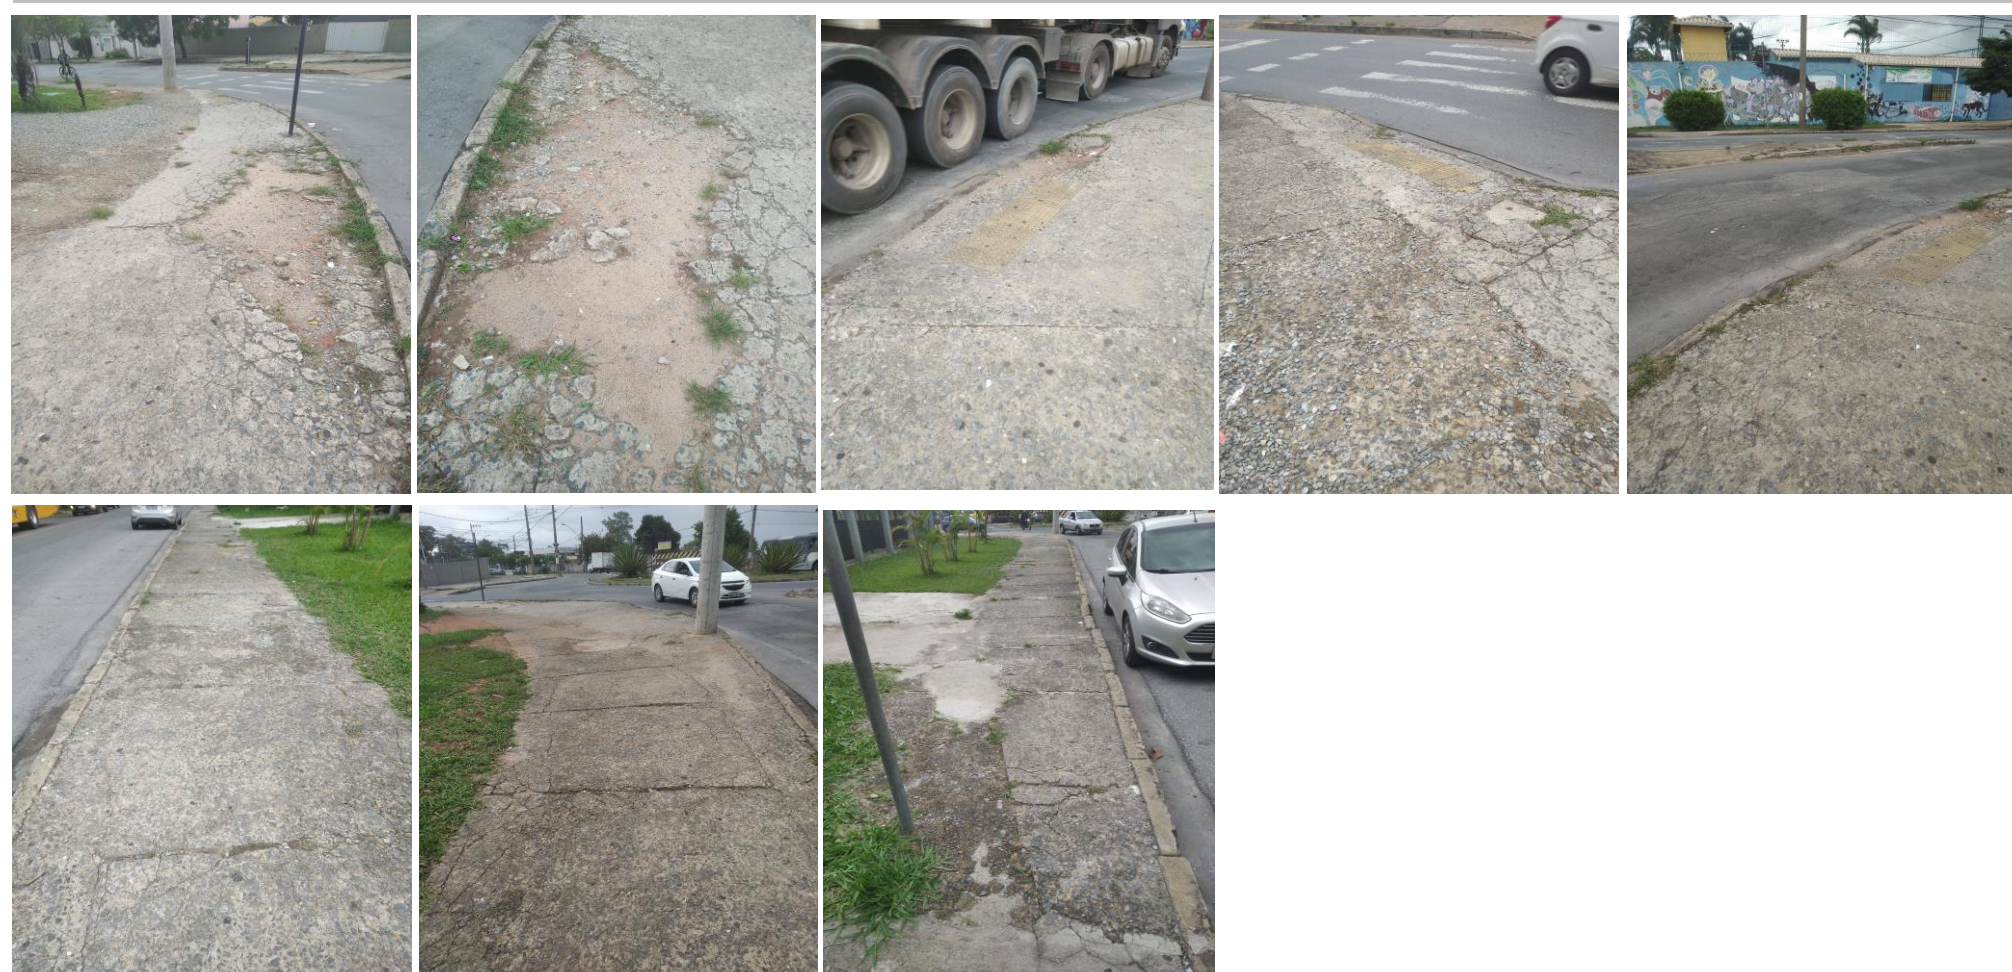
Fotos Complementares - Detalhes do Passeio

ID	Itens Avaliados	Respostas	Nota
P_7_1	Qual tipo do Rebaixo ?	Rebaixo Tipo 1 (trapézio)	0
P_7_1_1	Se for do Tipo 1, Passeio possui largura livre de 1,2 m ?	Sim	0
P_7_1_2	Se for do Tipo 1, O rebaixo tem abas conforme a norma ?	Não	0
P_7_2	A rampa do rebaixo tem Inclinação da norma (8,33%) ?	Sim	0
P_7_3	O rebaixo possui piso tátil ?	Tem só piso de alerta	0
P_7_3_1	O piso tátil de alerta e direcional do rebaixo está conforme a norma ?	Não	0
P_8_1	O piso tátil está no eixo da faixa livre ?	0	0
P_8_2	Se tem uma leve mudança de direção está conforme a norma ?	0	0
P_8_3	Se tem mudança de direção de 90º ou maior está conforme a norma ?	0	0
P_8_4	Se tem mudança de direção de três faixas direcionais está conforme a norma ?	0	0
P_8_5	Se tem mudança de direção de quatro faixas direcionais está conforme a norma?	0	0
P_8_6	Tem piso tátil em pontos de ônibus conforme a norma?	0	0
P_8_7	O piso tátil tem conexão com os lotes vizinhos?	0	0

P_8_8	O piso tátil está em boas condições aparentes?	0	0
P_8_9	O piso tátil apresenta desenho com bom senso?	0	0
P_13_1	Dispositivo de Drenagem está devidamente instalado e bem conservado?	0	0
P_13_2	Dispositivo de Drenagem oferece risco para caminhamento seguro de pedestre?	0	0
