Lote 4 - Rota: Raja Gabáglia

Diagnóstico da Calçada	Qualidade do Serviço	
Endereço: Av. Olegário Maciel, 1099	77	B
Data do Registro: 05/11/2019 12:01:36		
Num. Lote CTM: 10312800110

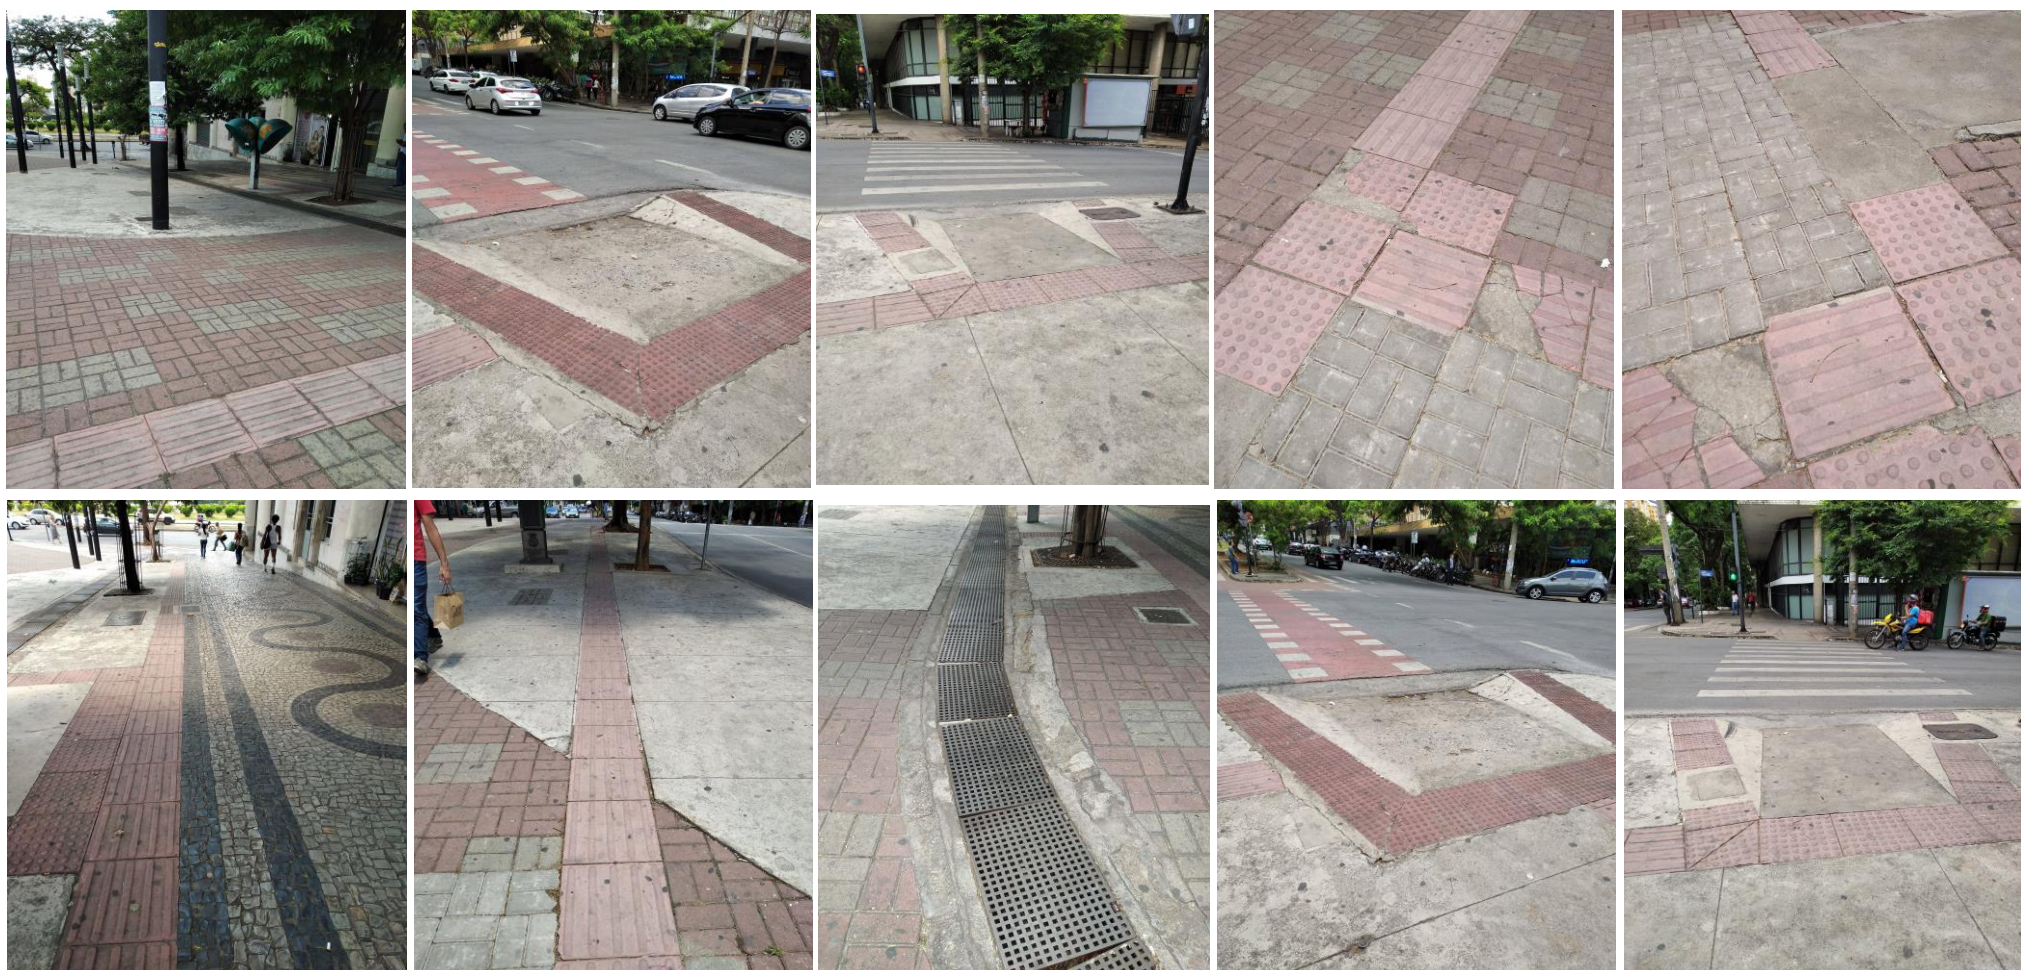
Fotos Complementares - Detalhes do Passeio

ID	Itens Avaliados	Respostas	Nota
P_1	O Mobiliário urbano está dentro da faixa de serviço de 70 cm ?	Não	-
P_2	Qual a largura livre do Passeio ?	Acima de 1.50 m	10
P_3	Tipo de revestimento da calçada ?	Bloco Intertravado de Concreto	10
P_4	Existencia de Buracos ?	Nenhum	10
P_5	Condições Gerais do Piso e meio-fio da calçada ?	Ótimo(a)	10
P_6	Presença de desniveis ?	Nenhum	10
P_7	Tem rebaixamento de calçada para Pedestre ?	Sim	7
P_8	Possui piso tátil ao longo da Calçada ?	Sim	-
P_9	A calçada Possui Rebaixamento de Veiculos correto ?	N.A	0
P_10	Existencia de altura livre menor que 2,10 m ?	Não	-
P_11	O Passeio está no padrao da SMPU ?	Não	0
P_12	A testada possui prática de estacionamento sobre o passeio ?	Não	10
P_13	Existe algum dispositivo de Drenagem sobre a calçada ?	Sim	0
P_14	Existe PED em frente a testada ?	Não	-
P_15	Existe FTP em frente a testada ?	Sim	-
P_16	Classificação geral da calçada pelo pesquisador.	Ótimo(a)	10

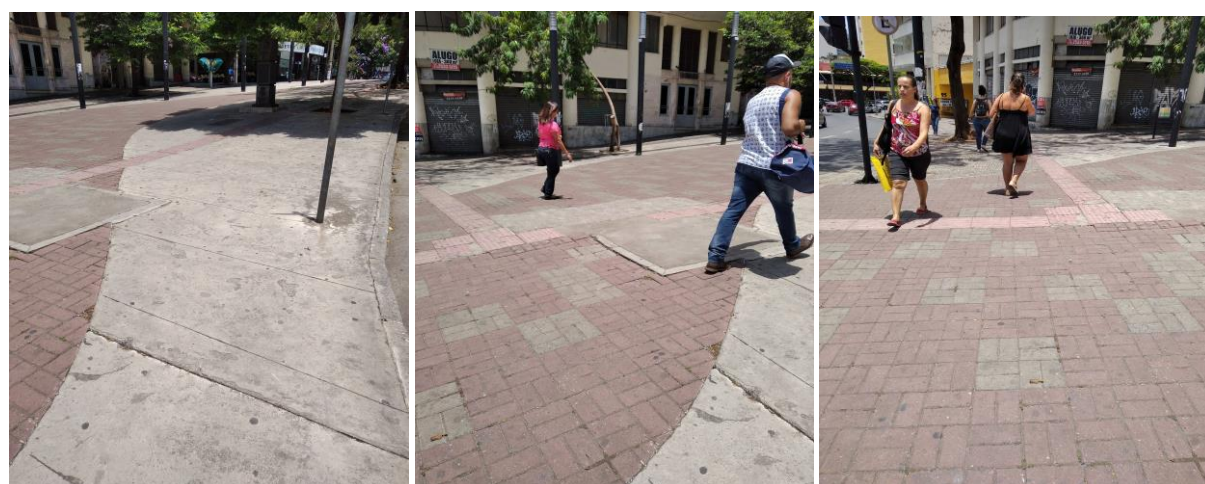
Fotos Complementares - Detalhes do Passeio

ID	Itens Avaliados	Respostas	Nota
P_7_1	Qual tipo do Rebaixo ?	Rebaixo Tipo 1 (trapézio)	0
P_7_1_1	Se for do Tipo 1, Passeio possui largura livre de 1,2 m ?	Sim	0
P_7_1_2	Se for do Tipo 1, O rebaixo tem abas conforme a norma ?	Não	-1
P_7_2	A rampa do rebaixo tem Inclinação da norma (8,33%) ?	Sim	0
P_7_3	O rebaixo possui piso tátil ?	Tem só piso de alerta	-1
P_7_3_1	O piso tátil de alerta e direcional do rebaixo está conforme a norma ?	Não	-1
P_8_1	O piso tátil está no eixo da faixa livre ?	Não	0
P_8_2	Se tem uma leve mudança de direção está conforme a norma ?	Sim	0
P_8_3	Se tem mudança de direção de 90º ou maior está conforme a norma ?	Sim	0
P_8_4	Se tem mudança de direção de três faixas direcionais está conforme a norma ?	Sim	0
P_8_5	Se tem mudança de direção de quatro faixas direcionais está conforme a norma?	N.A	0
P_8_6	Tem piso tátil em pontos de ônibus conforme a norma?	N.A	0
P_8_7	O piso tátil tem conexão com os lotes vizinhos?	Sim	0

P_8_8	O piso tátil está em boas condições aparentes?	Não	0
P_8_9	O piso tátil apresenta desenho com bom senso?	Sim	0
P_13_1	Dispositivo de Drenagem está devidamente instalado e bem conservado?	Sim	0
P_13_2	Dispositivo de Drenagem oferece risco para caminhamento seguro de pedestre?	Não	0
