# Lote 4 - Rota: Contorno

Diagnóstico da Calçada	Qualidade do Serviço	
Endereço: Av.Contorno, 5334	67	C
Data do Registro: 05/11/2019 10:09:22		
Num. Lote CTM: 10025900100

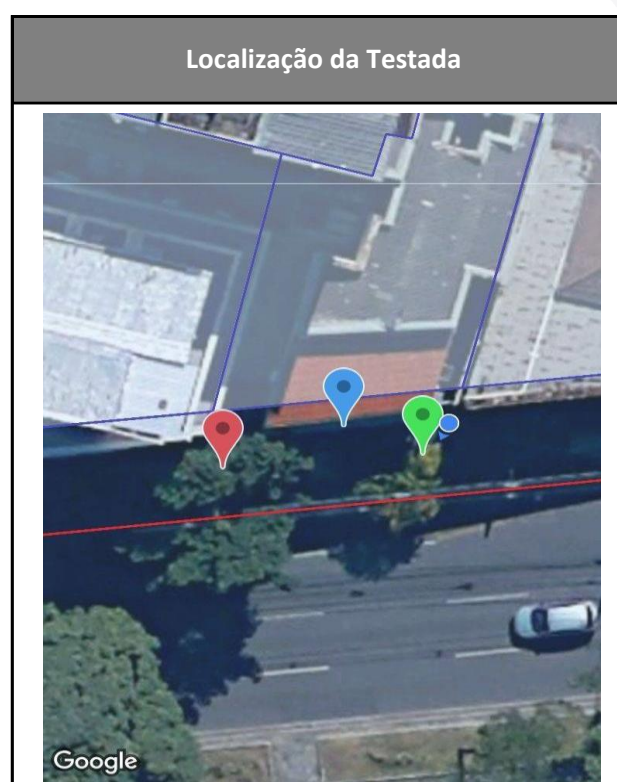
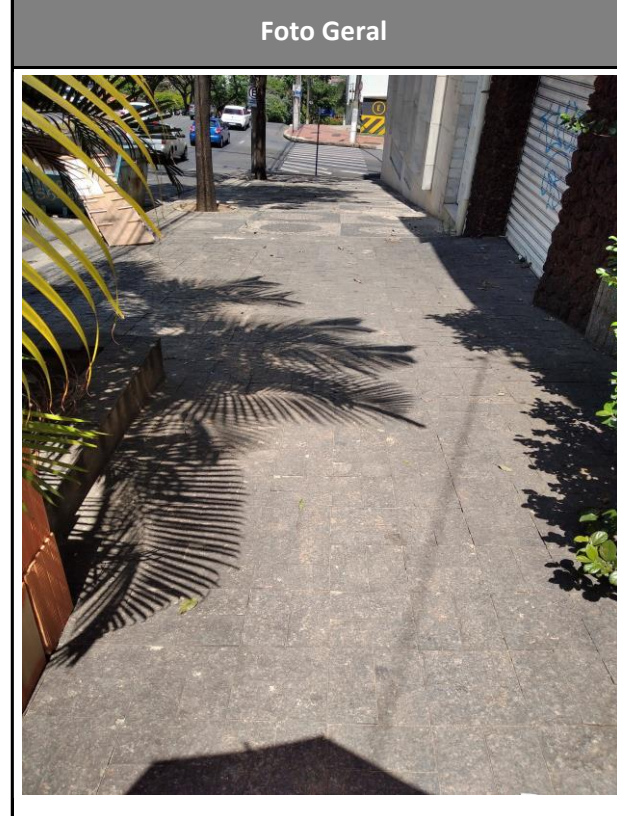
ID	Itens Avaliados	Respostas	Nota
P_1	O Mobiliário urbano está dentro da faixa de serviço de 70 cm ?	Sim	-
P_2	Qual a largura livre do Passeio ?	Acima de 1.50 m	10
P_3	Tipo de revestimento da calçada ?	Outro	0
P_4	Existencia de Buracos ?	Nenhum	10
P_5	Condições Gerais do Piso e meio-fio da calçada ?	Ótimo(a)	10
P_6	Presença de desniveis ?	Leve	7
P_7	Tem rebaixamento de calçada para Pedestre ?	Não	10
P_8	Possui piso tátil ao longo da Calçada ?	Não	-
P_9	A calçada Possui Rebaixamento de Veiculos correto ?	Não	0
P_10	Existencia de altura livre menor que 2,10 m ?	Não	-
P_11	O Passeio está no padrao da SMPU ?	Não	0
P_12	A testada possui prática de estacionamento sobre o passeio ?	Não	10
P_13	Existe algum dispositivo de Drenagem sobre a calçada ?	Não	0
P_14	Existe PED em frente a testada ?	Não	-
P_15	Existe FTP em frente a testada ?	Não	-
P_16	Classificação geral da calçada pelo pesquisador.	Ótimo(a)	10
