Lote 4 - Rota: Contorno

Diagnóstico da Calçada	Qualidade do Serviço	
Endereço: Av.Contorno, 8159 Data do Registro: 30/10/2019 14:45:55 Num. Lote CTM: 90036400600	89	B

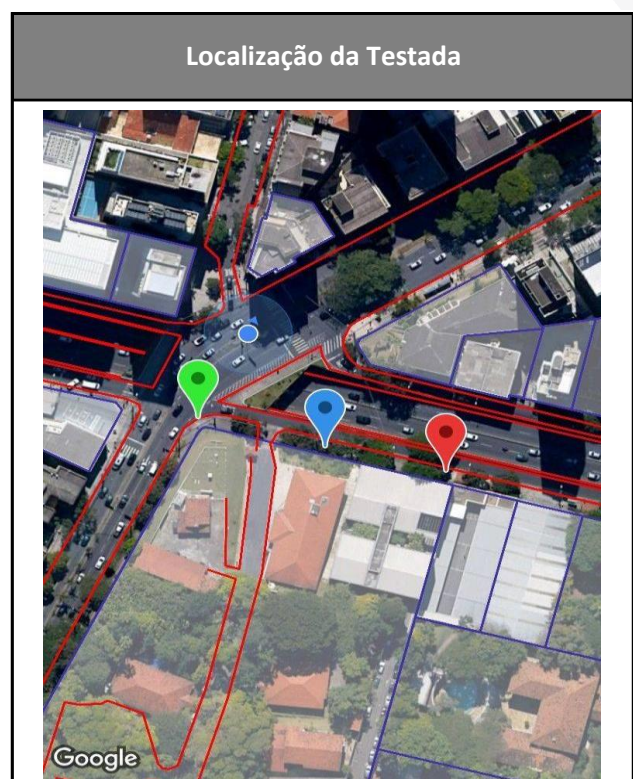
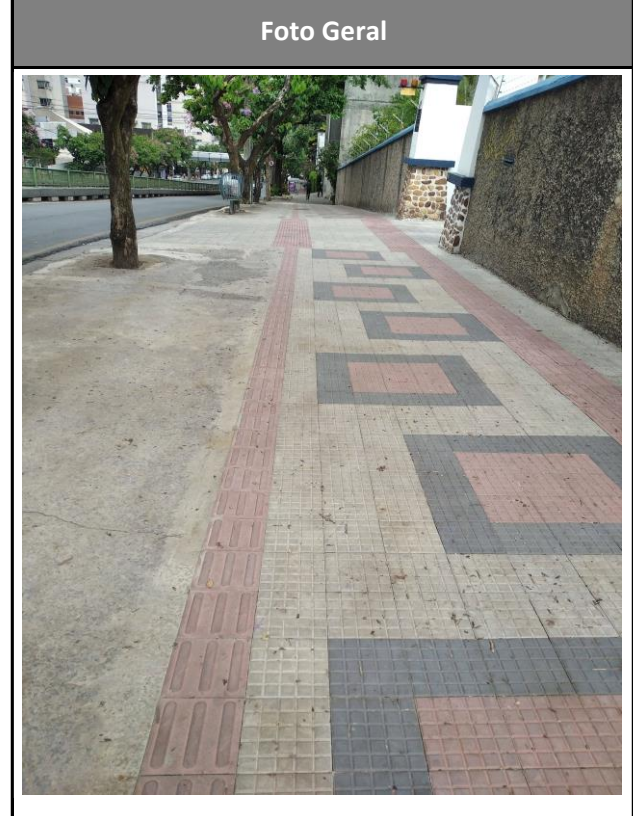
ID	Itens Avaliados	Respostas	Nota
P_1	O Mobiliário urbano está dentro da faixa de serviço de 70 cm ?	Sim	-
P_2	Qual a largura livre do Passeio ?	Acima de 1.50 m	10
P_3	Tipo de revestimento da calçada ?	Ladrilho Hidráulico	10
P_4	Existencia de Buracos ?	Nenhum	10
P_5	Condições Gerais do Piso e meio-fio da calçada ?	Ótimo(a)	10
P_6	Presença de desniveis ?	Nenhum	10
P_7	Tem rebaixamento de calçada para Pedestre ?	Sim	9
P_8	Possui piso tátil ao longo da Calçada ?	Sim	-
P_9	A calçada Possui Rebaixamento de Veiculos correto ?	Sim	10
P_10	Existencia de altura livre menor que 2,10 m ?	Não	-
P_11	O Passeio está no padrao da SMPU ?	Não	0
P_12	A testada possui prática de estacionamento sobre o passeio ?	Não	10
P_13	Existe algum dispositivo de Drenagem sobre a calçada ?	Não	0
P_14	Existe PED em frente a testada ?	Não	-
P_15	Existe FTP em frente a testada ?	Sim	-
P_16	Classificação geral da calçada pelo pesquisador.	Ótimo(a)	10
