Lote 4 - Rota: Contorno

FRATAR
ENGENHARIA CONSULTIVA

Diagnóstico da Calçada	Qualidade do Serviço	
Endereço: Av.Contorno, 9277	64	C
Data do Registro: 28/10/2019 17:16:32		
Num. Lote CTM: 20115300295

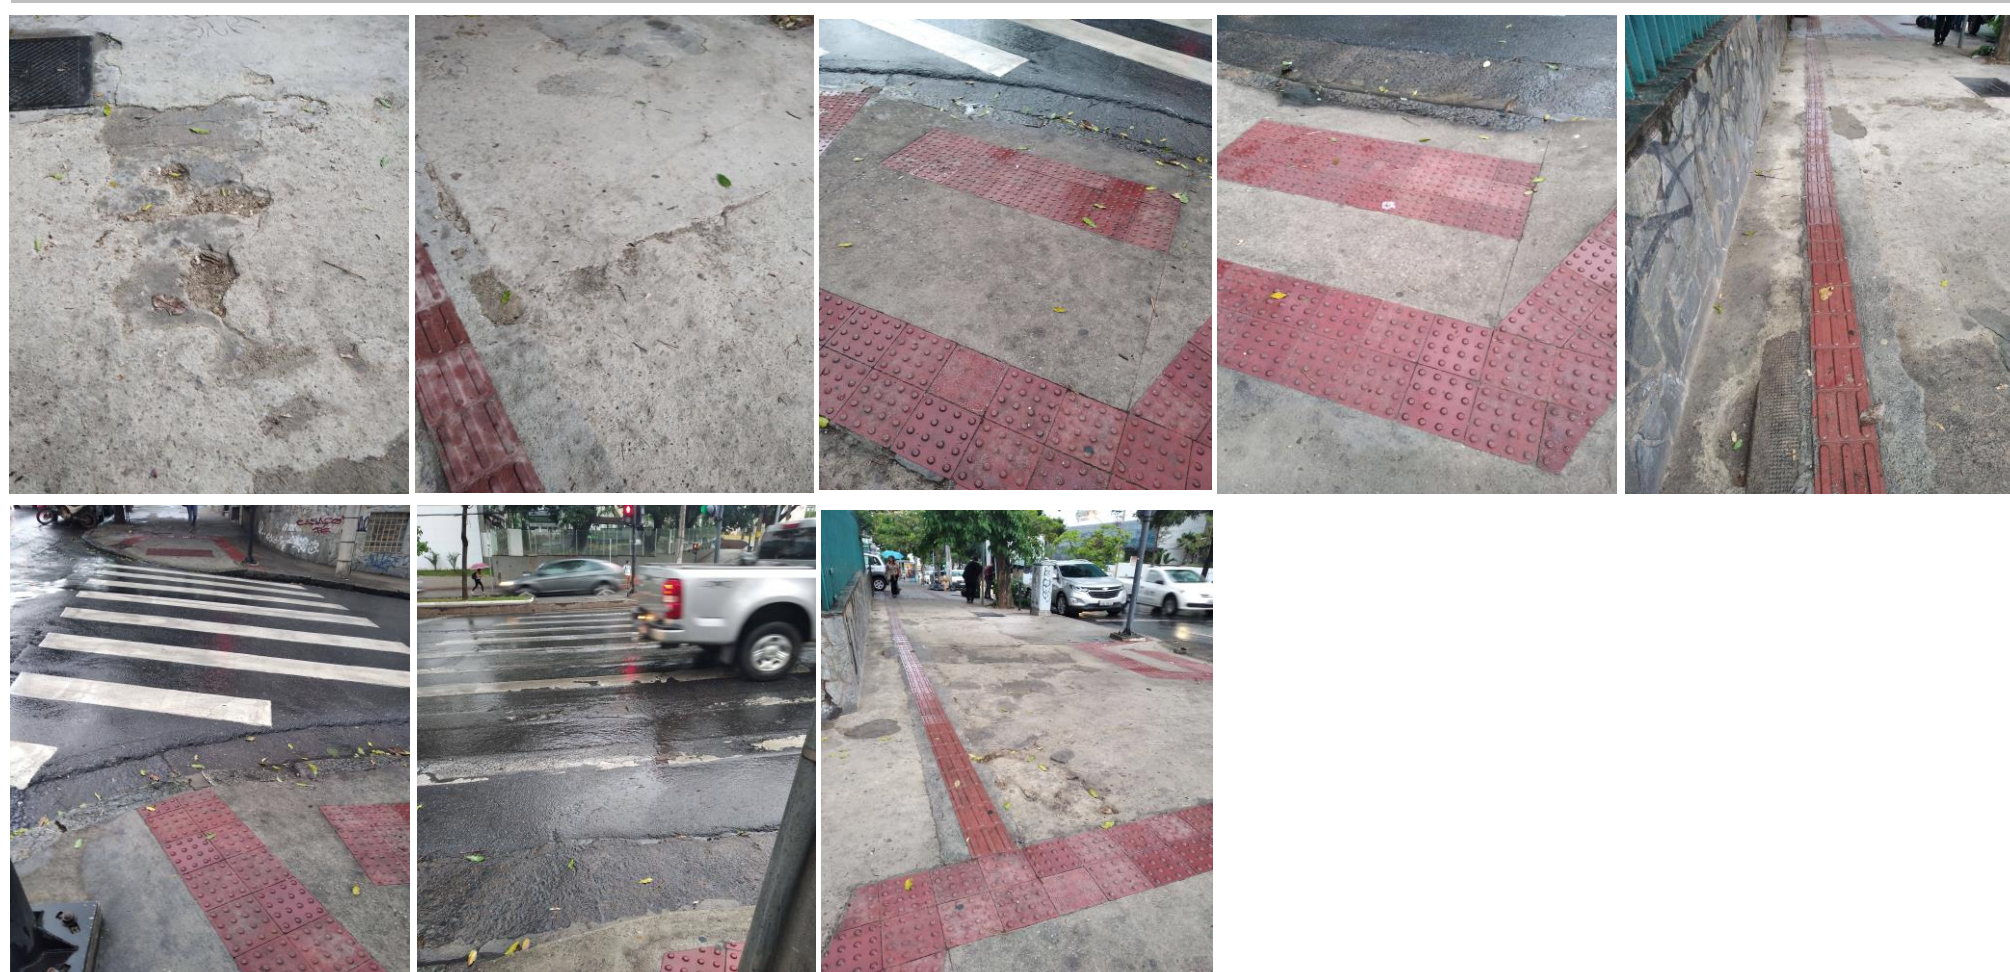
Fotos Complementares - Detalhes do Passeio

ID	Itens Avaliados	Respostas	Nota
P_1	O Mobiliário urbano está dentro da faixa de serviço de 70 cm ?	Sim	-
P_2	Qual a largura livre do Passeio ?	Acima de 1.50 m	10
P_3	Tipo de revestimento da calçada ?	Concreto	10
P_4	Existencia de Buracos ?	Poucos	5
P_5	Condições Gerais do Piso e meio-fio da calçada ?	Regular	5
P_6	Presença de desniveis ?	Nenhum	10
P_7	Tem rebaixamento de calçada para Pedestre ?	Sim	9
P_8	Possui piso tátil ao longo da Calçada ?	Sim	-
P_9	A calçada Possui Rebaixamento de Veiculos correto ?	N.A	0
P_10	Existencia de altura livre menor que 2,10 m ?	Não	-
P_11	O Passeio está no padrao da SMPU ?	Não	0
P_12	A testada possui prática de estacionamento sobre o passeio ?	Não	10
P_13	Existe algum dispositivo de Drenagem sobre a calçada ?	Não	0
P_14	Existe PED em frente a testada ?	Não	-
P_15	Existe FTP em frente a testada ?	Sim	-
P_16	Classificação geral da calçada pelo pesquisador.	Regular	5
